## 八王子市館清掃工場解体工事の進捗状況について 平成29年 2月

### 工場棟の建物地上部分の解体が完了しました

## 八王子市館清掃工場解体工事の進捗状況について 平成29年 3月

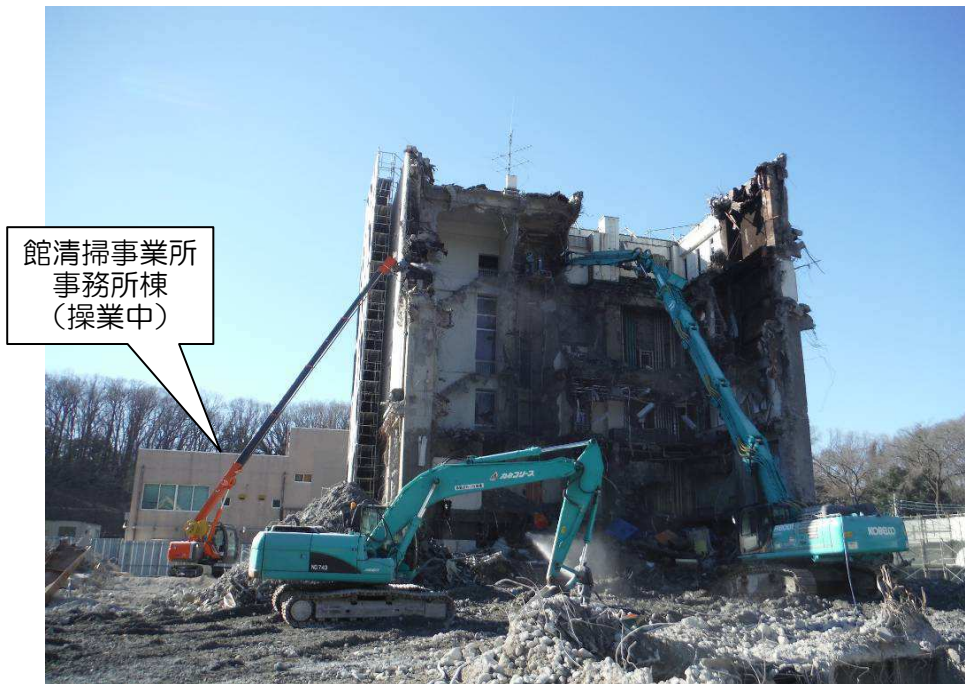
工場棟については、建物地上部分の解体が完了しました。下の写真は建物地上部分の最後に残った箇所を解体している様子です。館清掃事業所の事務所棟（操業中）に非常に近接した箇所での解体作業であったため、事務所棟側へ壁や柱が倒壊したり、破碎したコンクリート片が飛散することが絶対ないように、細心の注意を払って解体作業を実施しました。

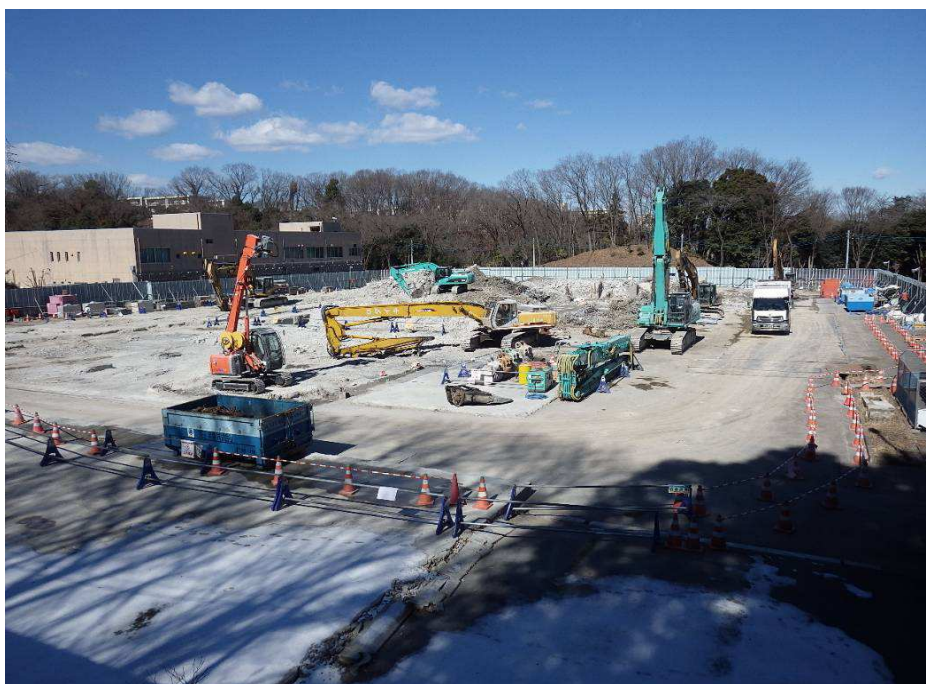
工場棟の地上部分の解体が完了した様子です。今後は引き続き地下部分に残っているコンクリート構造物や建物基礎を解体していきます。

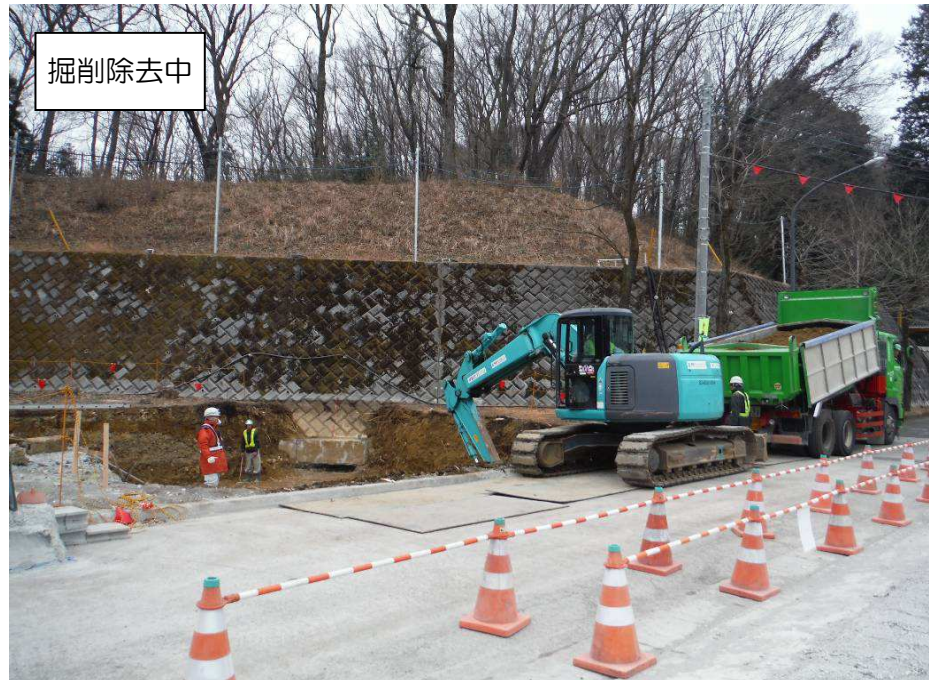
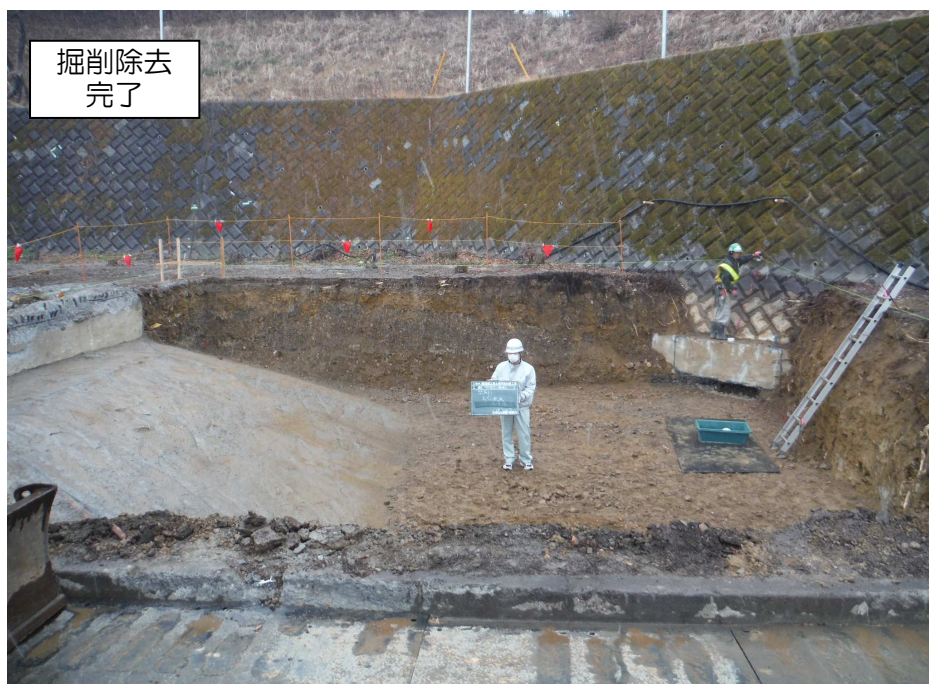
煙突脇の地面は、鉛及びふっ素について土壤環境基準を超える区画が確認されており、土壤汚染対策法による形質変更時要届出区域に指定されています。そこで対象区画の汚染土壌を除去する工事を実施しました。

煙突脇の土壤汚染区画は縦10m×横10mの範囲で、この範囲の土砂を深さ2mまで掘削して除去しました。重機と人力による掘削作業を実施して、ダンプトラックに直接積み込みをおこなって、汚染土壌処理業の許可を持つ再生プラントへ搬出しました。搬出した汚染土壌は、この再生プラントにおいて汚染物質の浄化処理をされ、他工事等で再生利用されます。

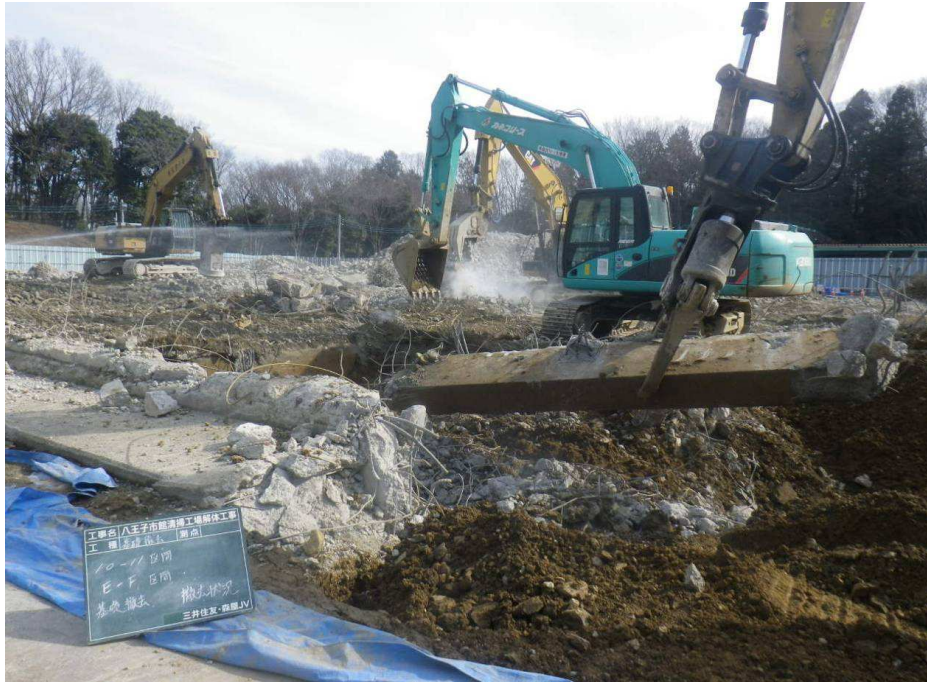
工場棟については、建物地上部分の解体が完了し、地下部分にあるコンクリート基礎や地中梁の解体を開始しました。

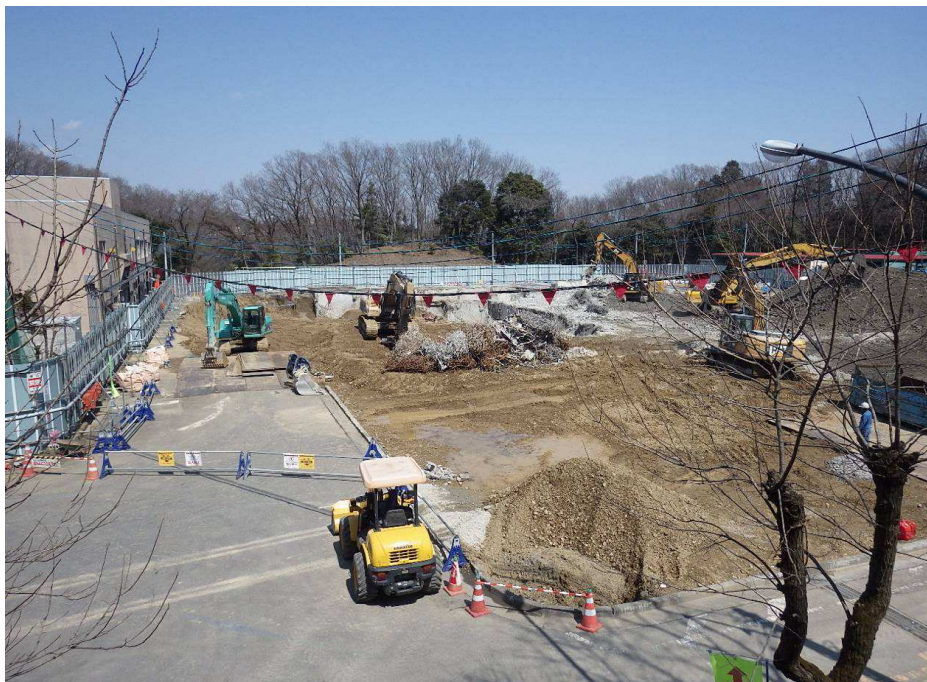
工場棟地下部分の解体を進めている様子です。今後も引き続き地下部分のコンクリート構造物や建物基礎を解体していきます。

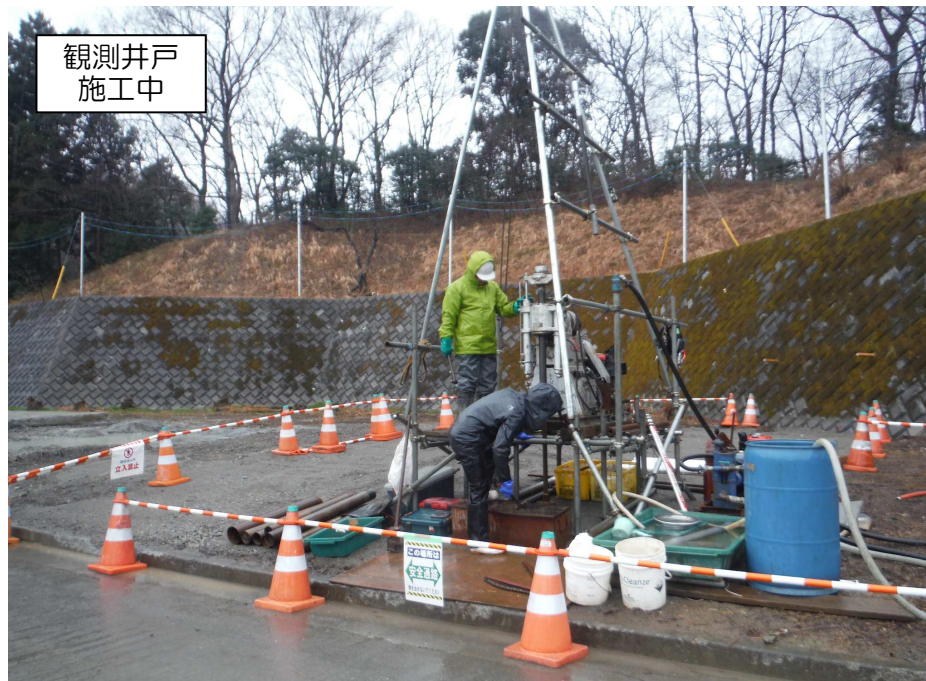
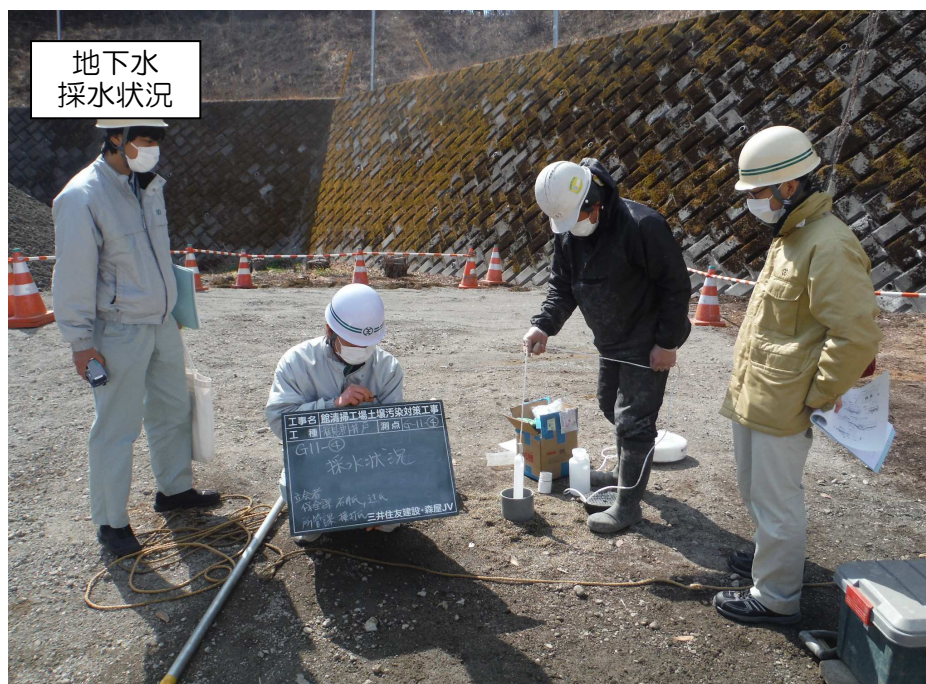
煙突脇の地面については、対象区画の汚染土壌除去が完了したので、事後調査として地下水調査を実施しました。対象区画において深さ12mの観測井戸を設置し、市環境保全課の立会のもと地下水を採取して、水質分析をおこないました。分析の結果、対象汚染物質が環境基準値以下であり安全であることを確認しました。
