## 八王子市館清掃工場解体工事の進捗状況について 平成28年 12月

## 八王子市館清掃工場解体工事の進捗状況について 平成29年 1月

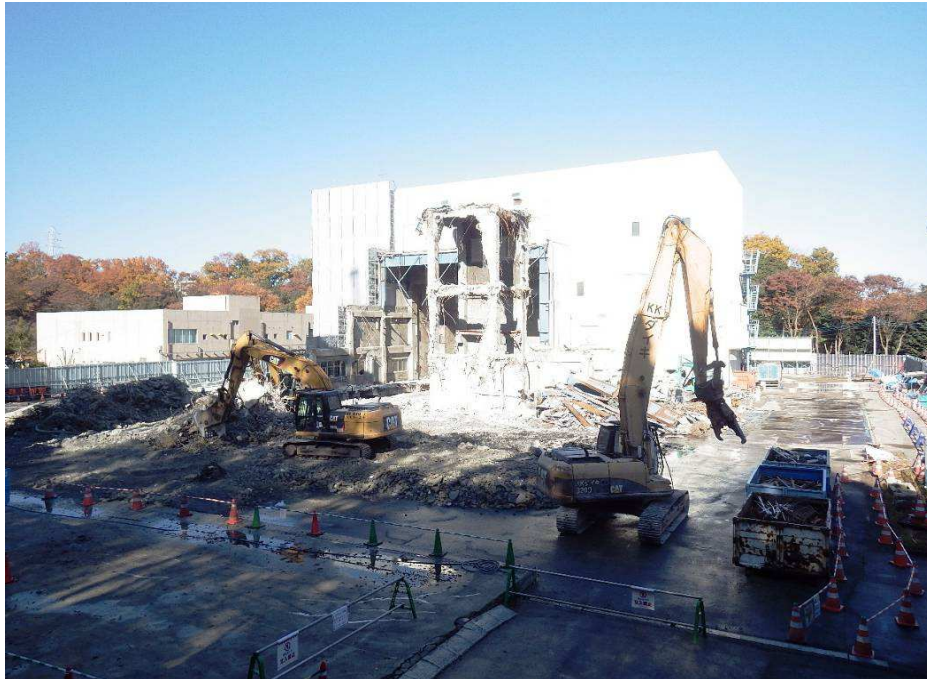
工場棟については、先月から引き続き建物の解体作業をおこなっています。工場棟は、最高部で23mの高さがある建物で、鉄筋コンクリート造と鉄骨造の複合構造になっています。まずは南側（写真手前側）にあたる鉄骨造の部分を解体し、次に北側（写真奥側）の白い鉄筋コンクリート造部分の解体を進めています。低騒音・低振動型の大型重機を使用し、粉塵対策として十分に散水をしながら解体しています。

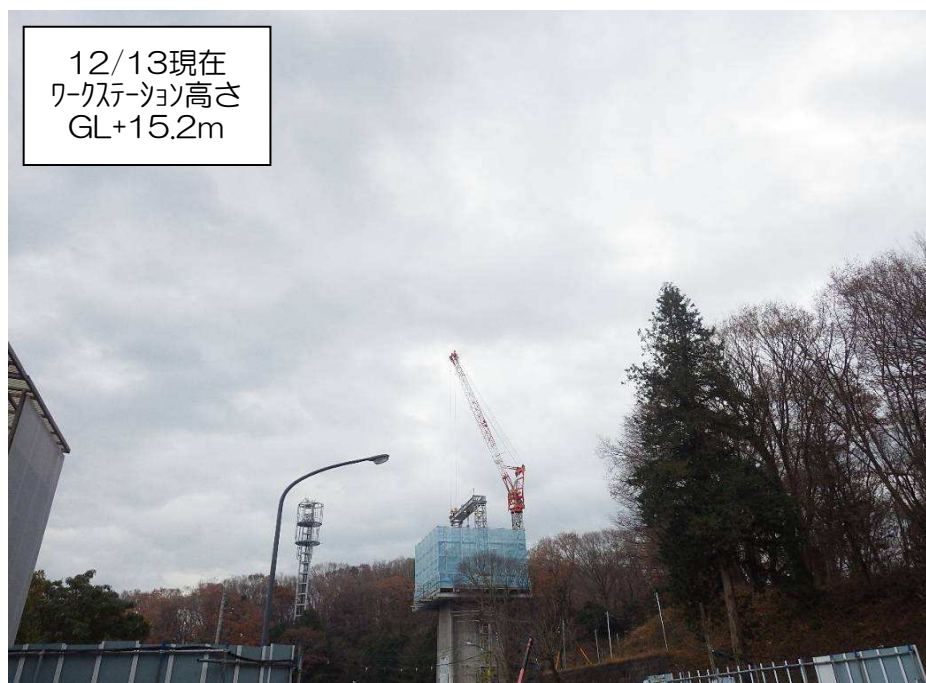
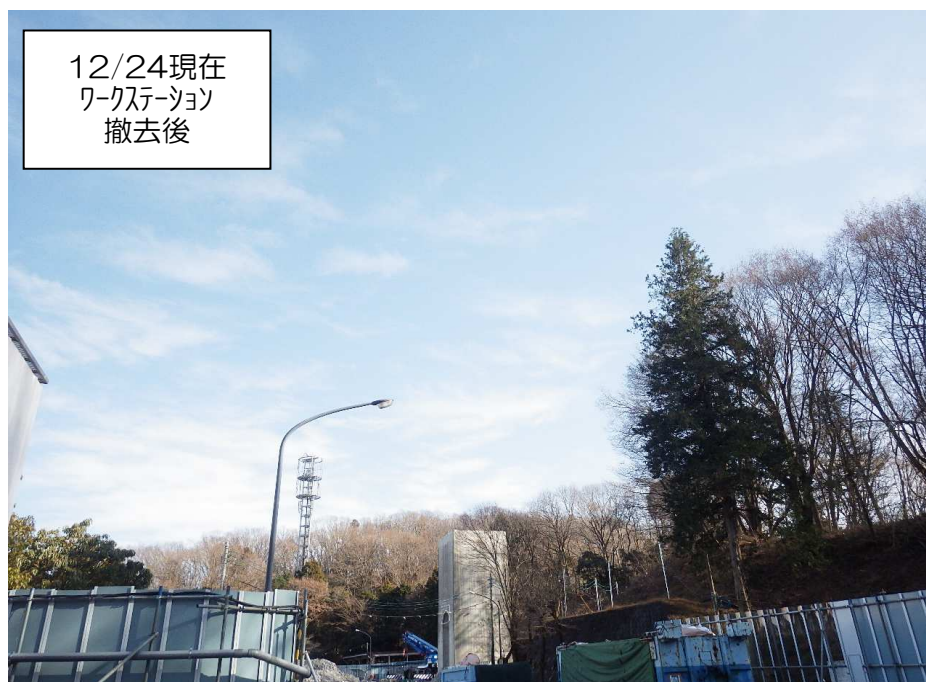
煙突については、先月から引き続き外筒解体の作業をおこなっています。解体作業が進み、12/13にはワークステーションが15.2mの位置まで下がりました。所定の高さに到達しましたので、この時点で特殊解体機を地上に下ろして搬出し、ワークステーションと作業用クレーンについても分解撤去して搬出しました。

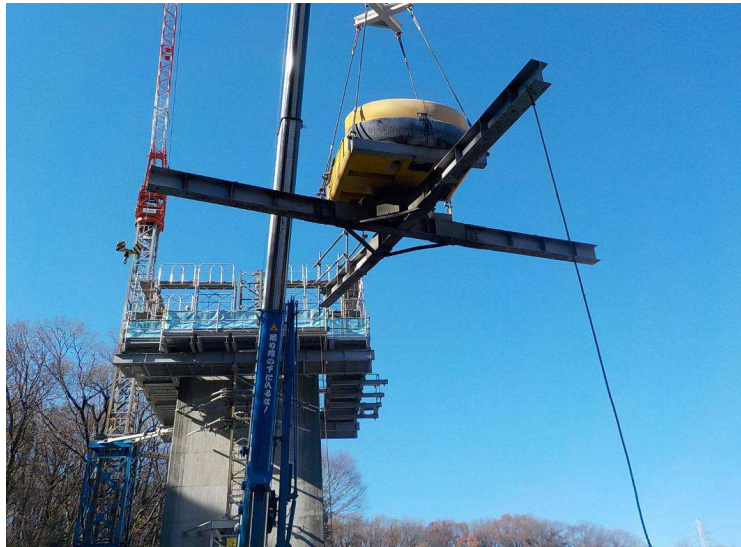
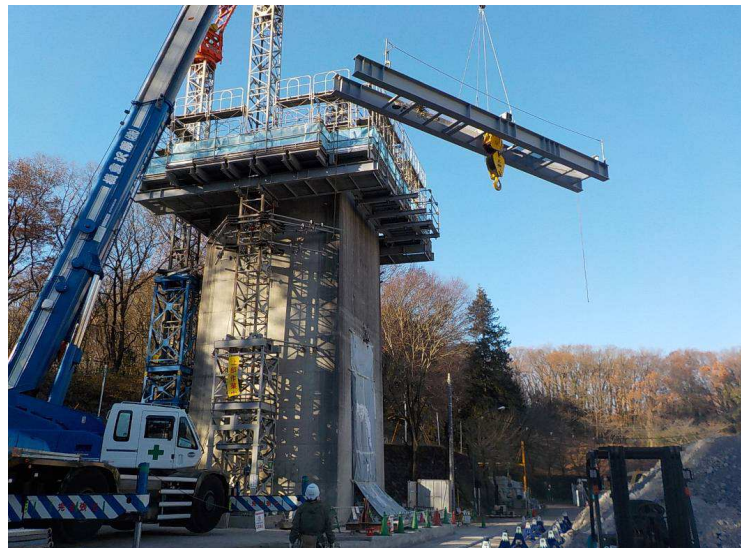
特殊解体機やワークステーションなどは、地上から移動式クレーンを使用して分解撤去しました。

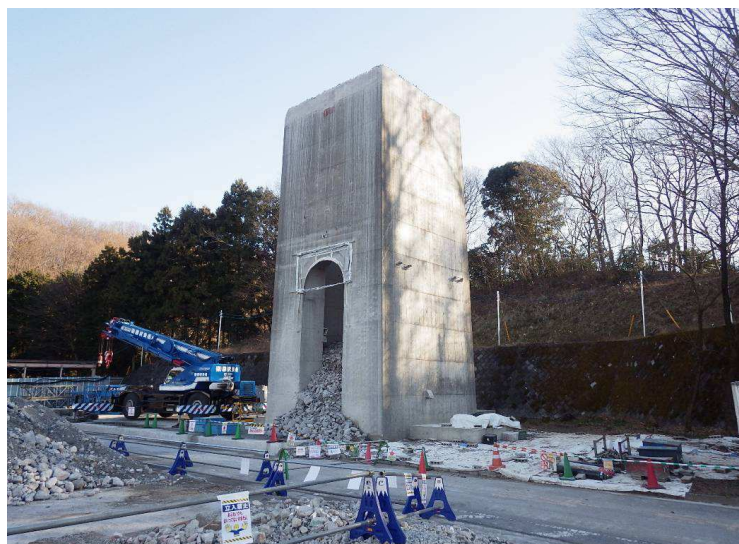
煙突外筒の残り15mの部分については、今後工場棟の建物と同様に、地上から大型重機を使用して解体します。

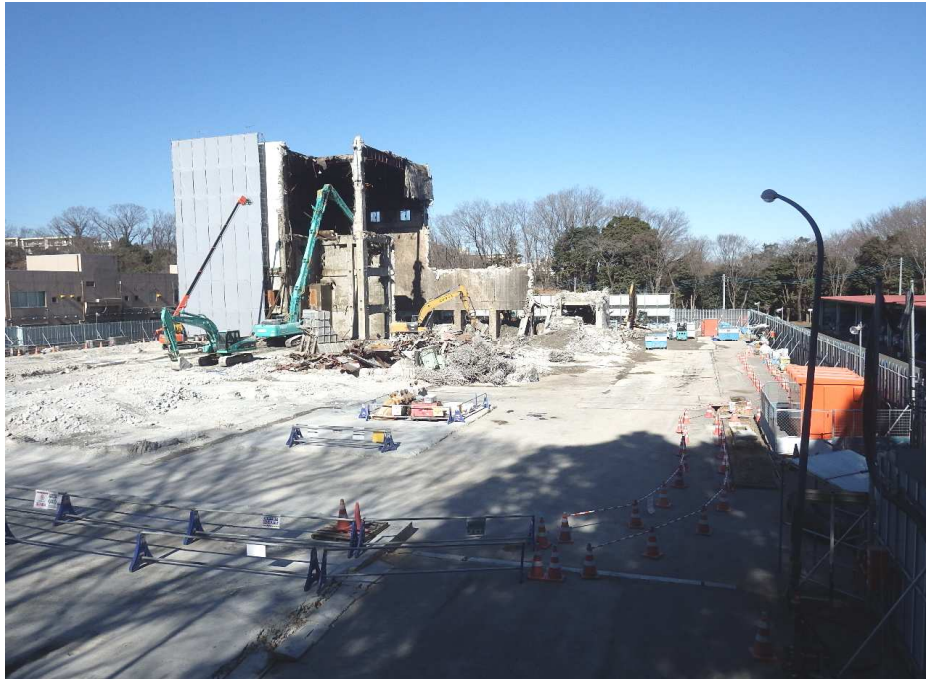
工場棟については、先月から引き続き建物の解体作業をおこなっています。地上部分の解体箇所は、写真中央左にある鉄筋コンクリート造の部分を残すのみとなりました。

通常の解体用重機では建物屋上付近の解体が不可能であるため、最大作業高さが27.5mの超ロング解体機を使用して解体しています。また、高所解体時の粉塵飛散をできるだけおさえるために、高所用の散水専用機を解体作業箇所の近くに配置し、十分に散水しながら解体しています。

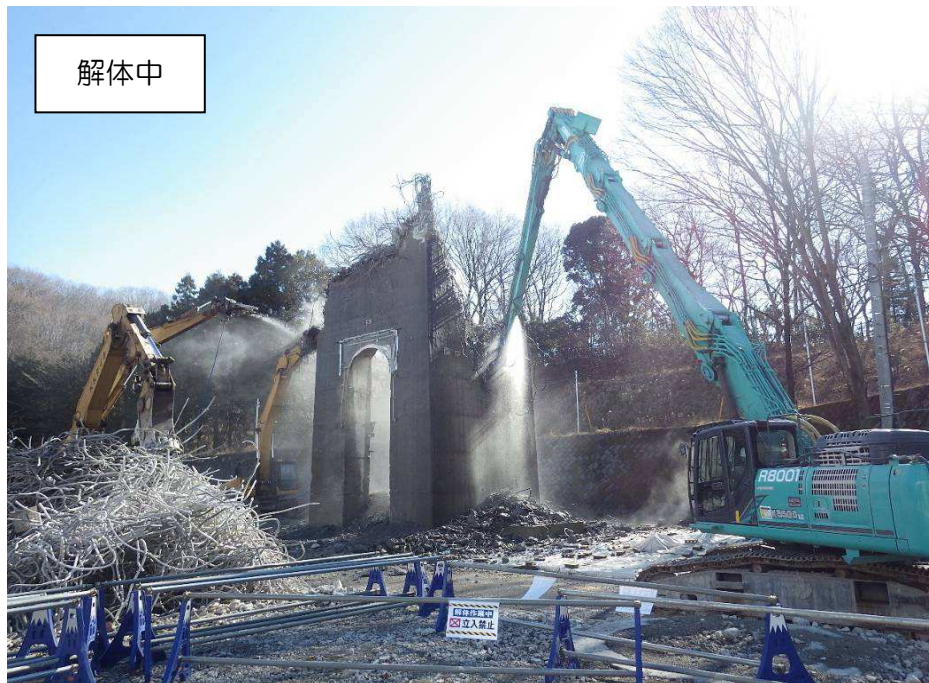
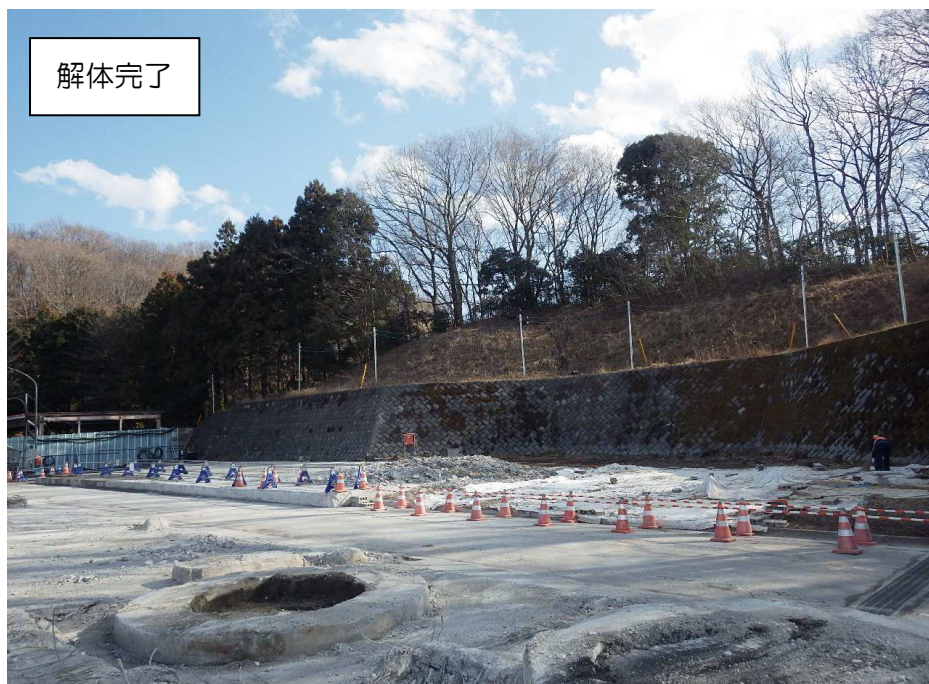
煙突については、外筒地上部の残り15mの部分解体し、地上部分の解体が完了しました。煙突脇の地面には、解体工事前の調査により鉛及びふっ素について土壤環境基準を超える区画が確認されており、土壤汚染対策法による形質変更時要届出区域に指定されています。そこで煙突地下部分の基礎コンクリートを解体する前に、法に基づく所定の届出手続を実施し、対象土壤汚染区画の土砂を掘削して除去する工事を行っていきます。
