## 第2章 八王子城跡の価値と要素、保護の基本的考え方

### 1. 八王子城跡の価値

## 2. 八王子城跡を構成する要素

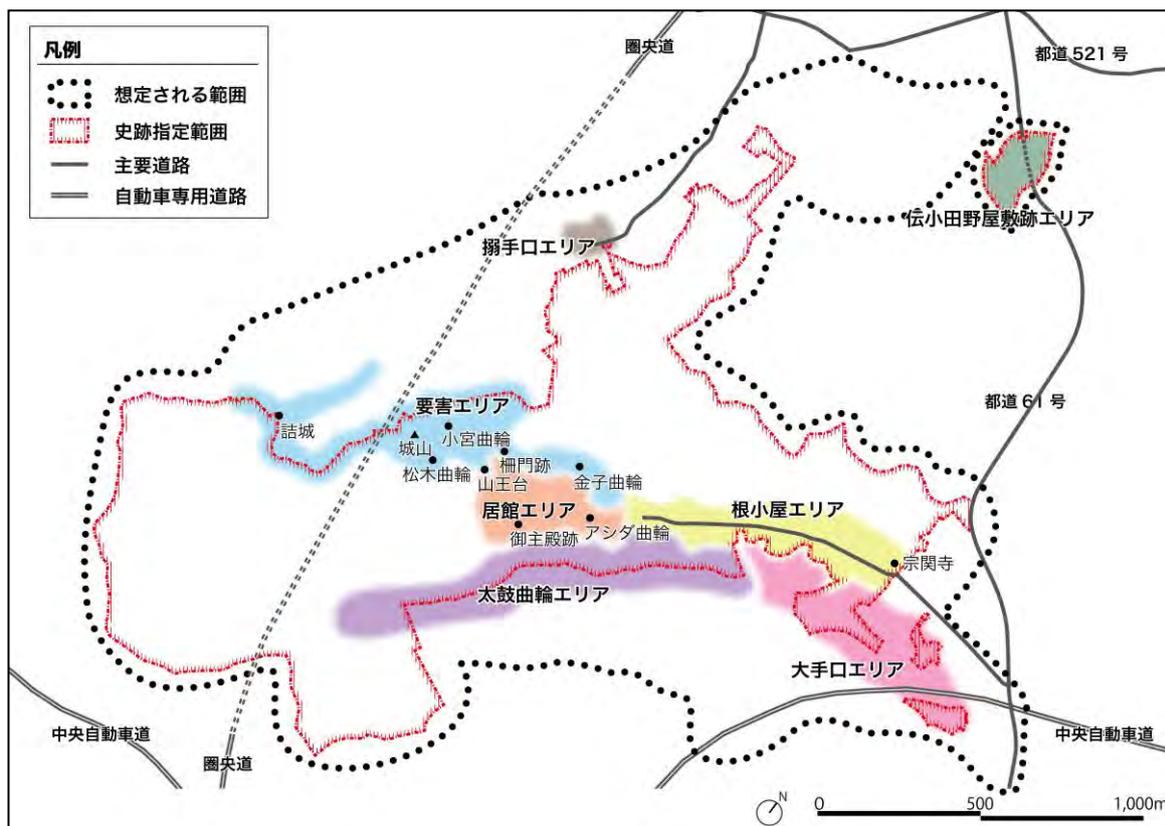
▲図表 79 八王子城跡の範囲と構造

構成要素は、第1章における八王子城跡の範囲と構造（下記に再掲、図表 79）を踏まえ、エリア別に整理する。下記の図表 79 及び、構成要素のうち地上に表出している構成する要素の位置を示す図表は、P187 に示す拡大図を参照されたい。

\* 範囲のうち、主要な機能を有する部分をエリアとして図示

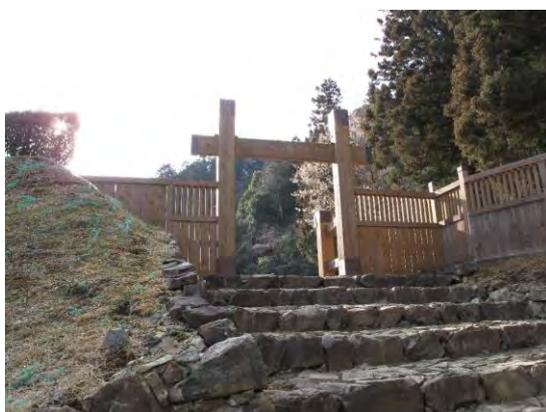
▲虎口  
(写真は居館エリアの御主殿跡)

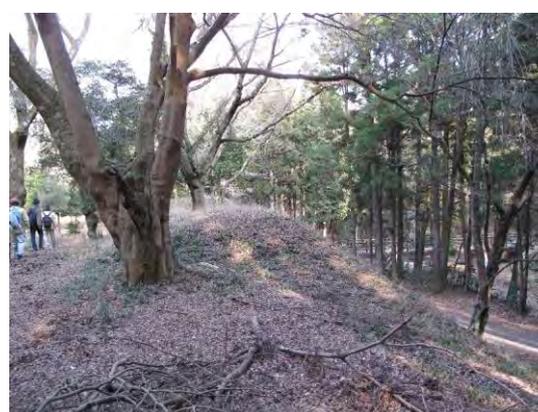
▲土塁  
(写真は居館エリアのアシダ曲輪)

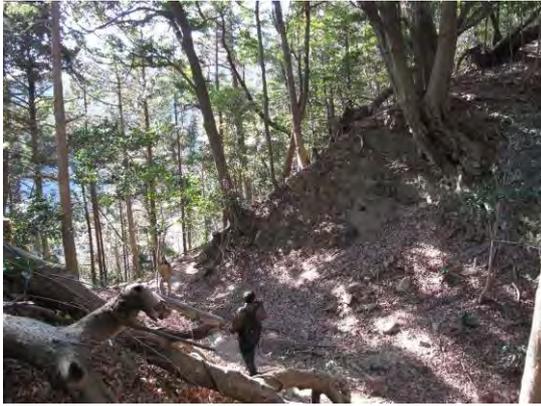
▲堀切  
(写真は要害エリアの詰城周辺)

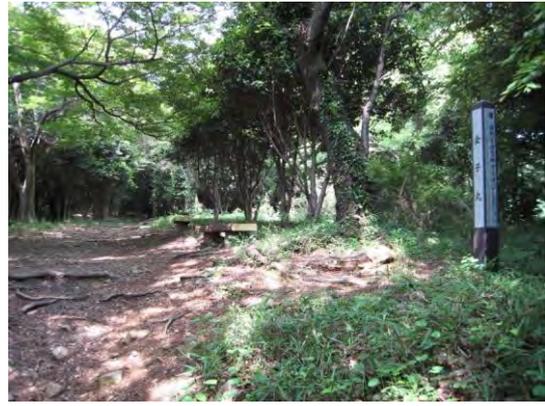
▲曲輪  
(写真は要害エリアの金子曲輪)

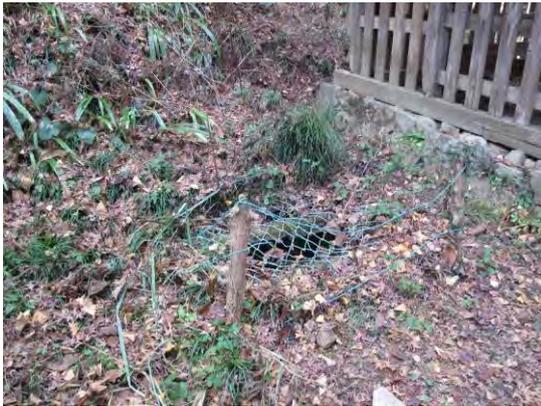
▲井戸跡 (地下部分のみ)  
(写真は要害エリアの八王子神社付近)

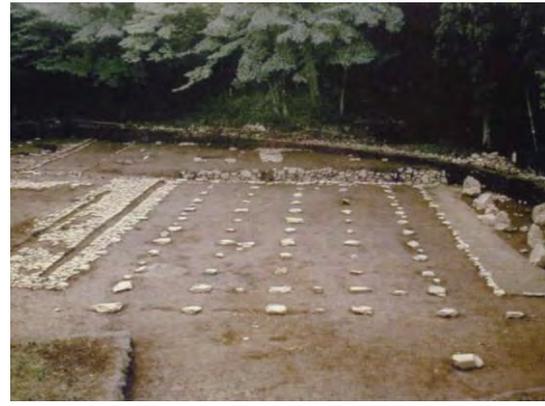
▲地下遺構  
(写真は居館エリアの御主殿跡)

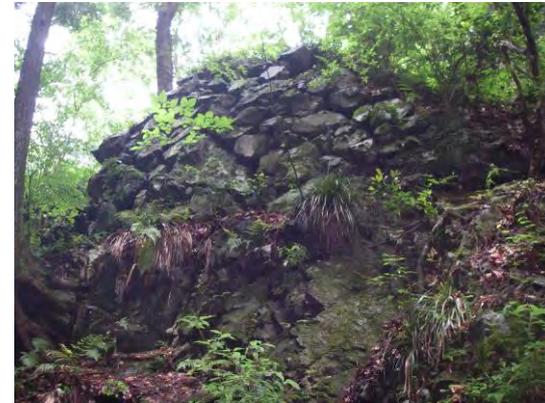
▲石垣  
(写真は居館エリアの御主殿の滝付近)

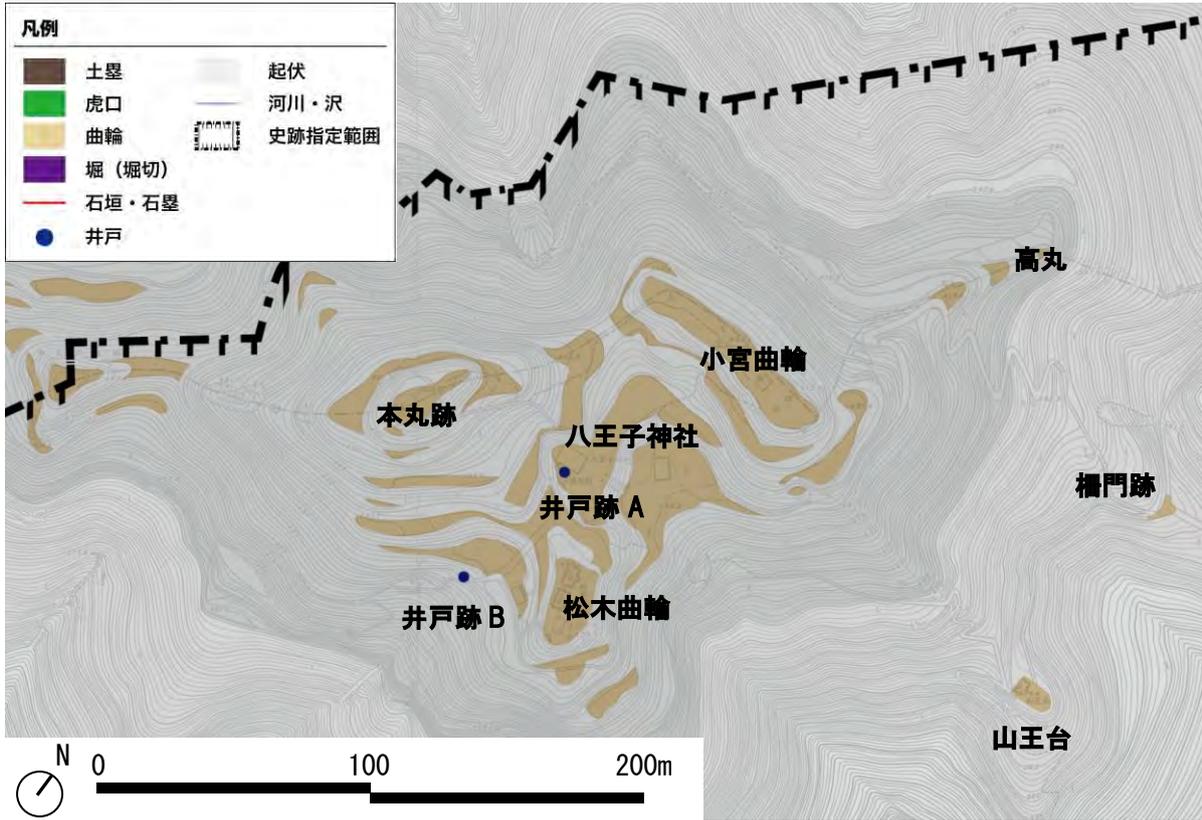
▲図表 80 地上に表出している要素の位置（本丸跡周辺）

本丸跡周辺には、城山山頂に設けられた本丸を中心に、松木曲輪や小宮曲輪が配され、その周辺に大小様々な腰曲輪が設けられている。これらの腰曲輪等には、井戸跡が 2 つ設けられている。北方は小宮曲輪から延びる尾根上に高丸等の曲輪が配され、東側に延びる尾根上には柵門跡と呼ばれる曲輪が設けられている（図表 80）。

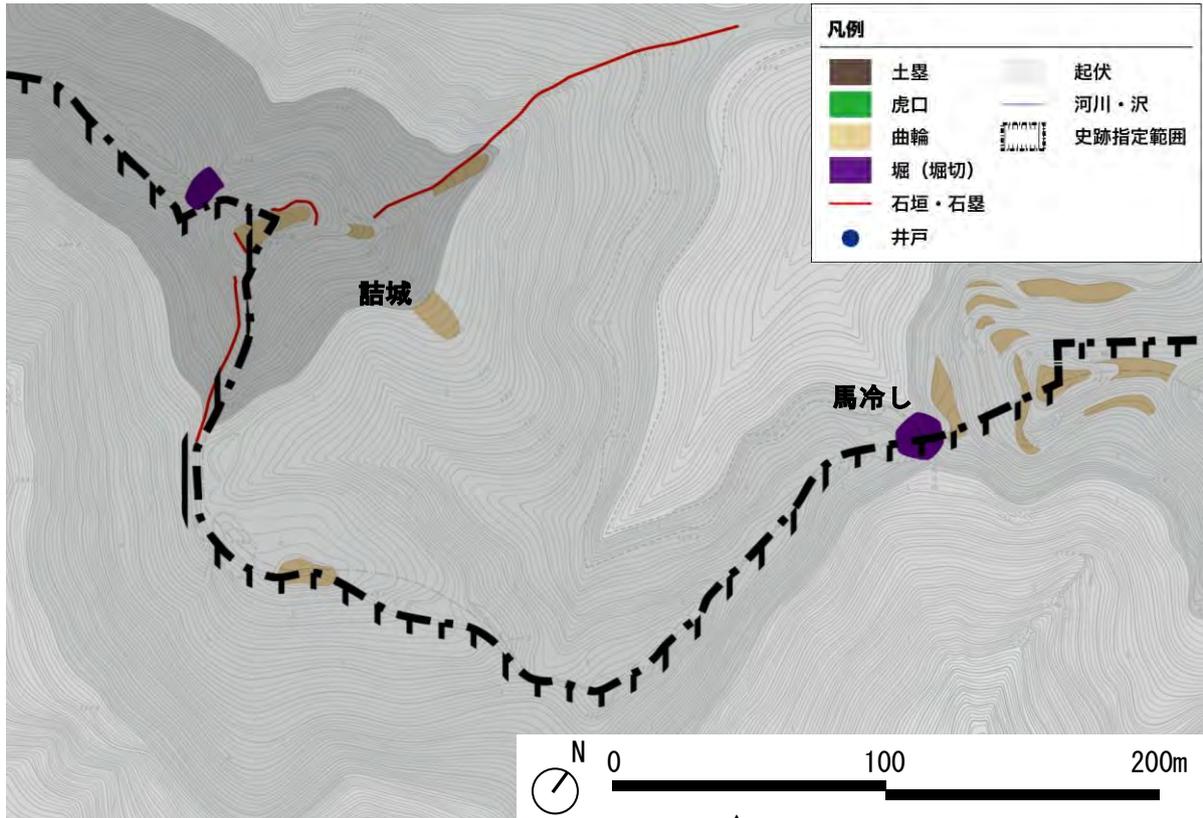
▲図表 81 地上に表出している要素の位置（詰城周辺）

詰城周辺には、詰城と呼ばれる尾根沿いに設けられた小さな曲輪が配され、尾根沿いや曲輪周りには石垣が設けられている。また、詰城から北西に延びる尾根の西斜面には、防御壁の要と考えられる石垣が続いている。その他、尾根沿いには、深い堀切が設けられる（図表 81）。

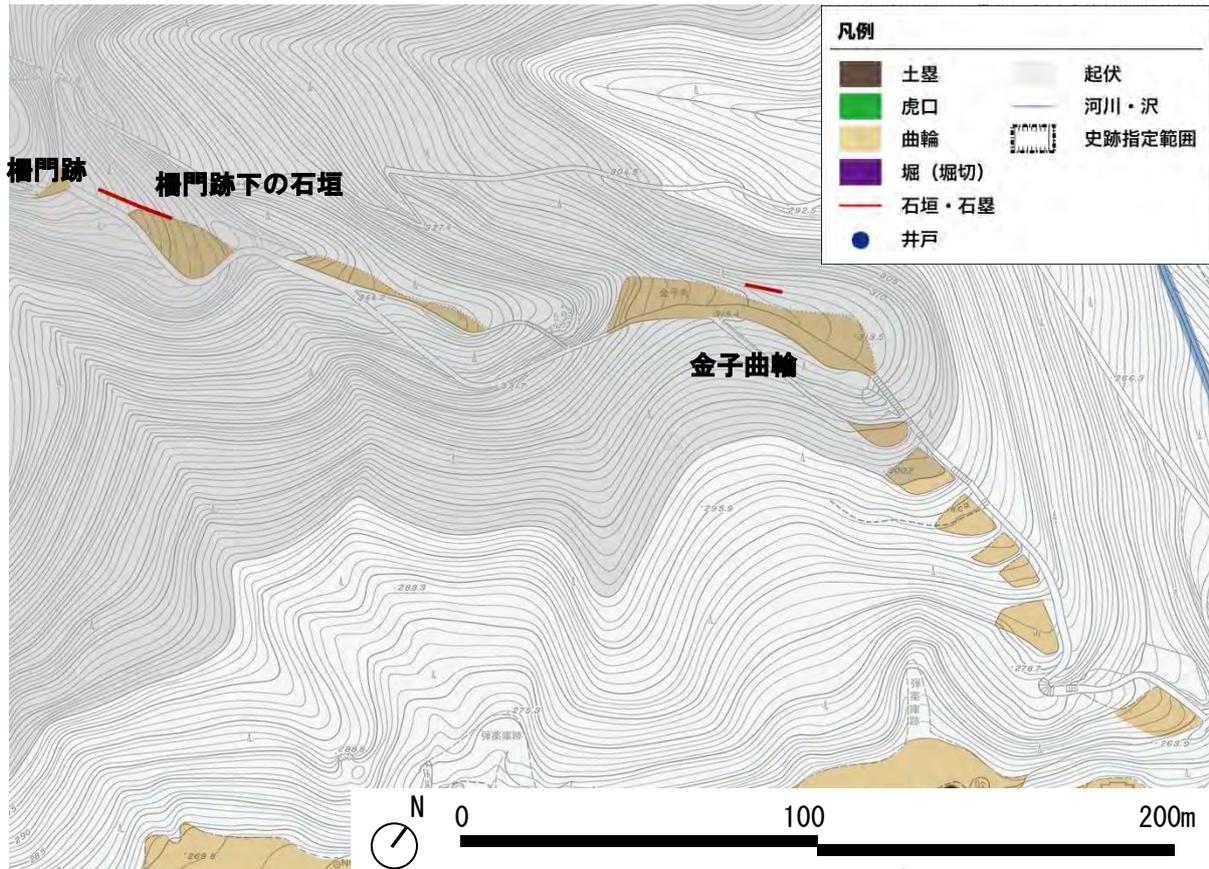
▲図表 82 地上に表出している要素の位置（金子曲輪周辺）

金子曲輪周辺には、尾根をひな壇状にした曲輪が配され、その上部に細長い曲輪や小さな曲輪が設けられる。ひな壇状にした曲輪の上部の曲輪や柵門跡下には、北側斜面に一部石垣が見られる（図表 82）。

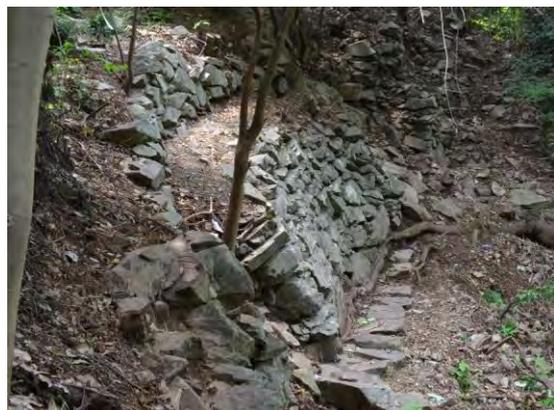
▲柵門跡下の石垣

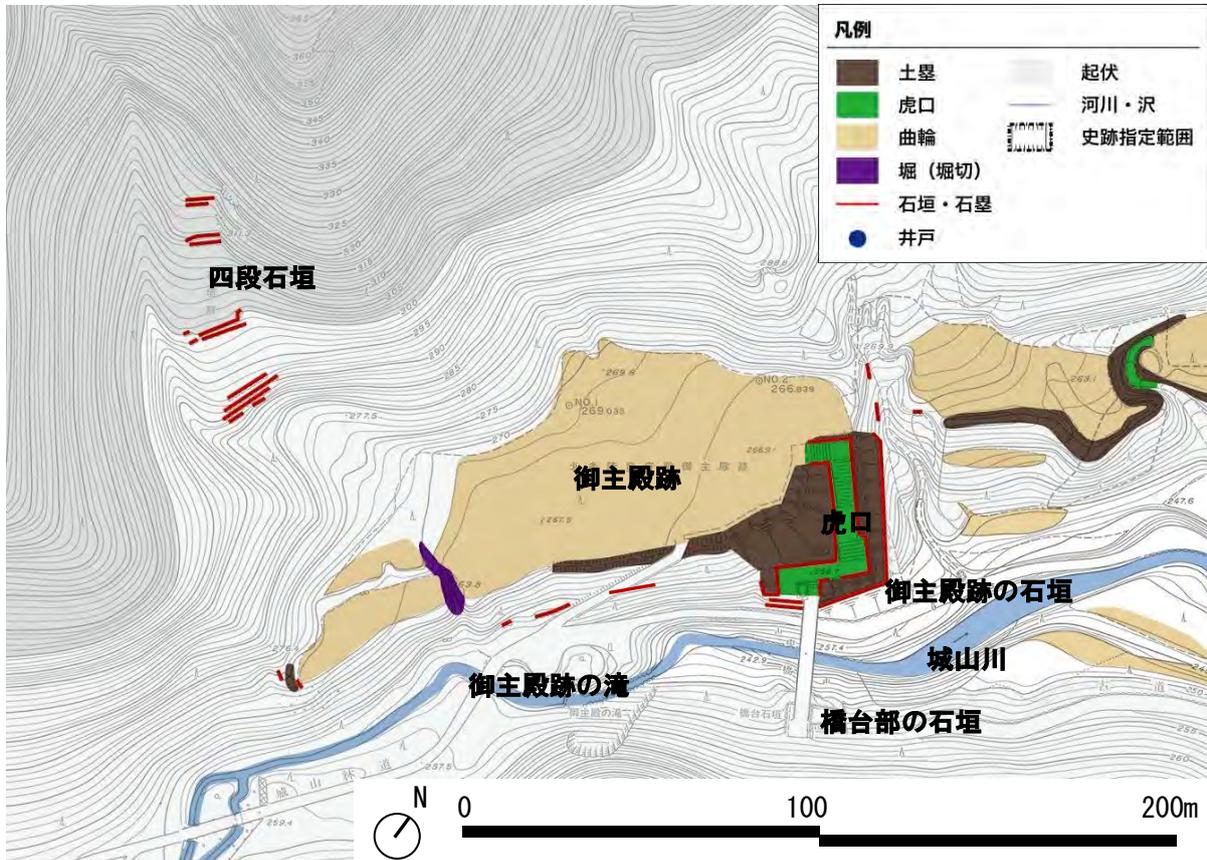
▲図表 83 地上に表出している要素の位置（御主殿跡周辺）

御主殿跡周辺には、東西約 100m、南北約 50m の削平造成地である御主殿跡となる曲輪、東および南側を土塁と石垣で囲まれ、北東部は枡形虎口が配される。枡形虎口の南側及び城山川の対岸には、曳橋の橋台部となる石垣が見られる（図表 83）。また、御主殿跡の曲輪には、主殿や会所等の建物跡、水路、堀、道跡とともに、池泉を中心とする庭園跡等の地下遺構が見られる。

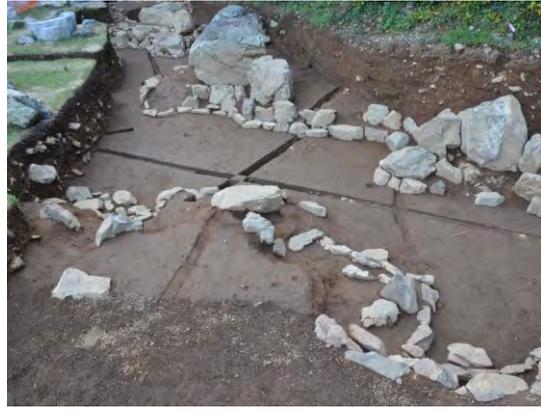
▲庭園跡の地下遺構

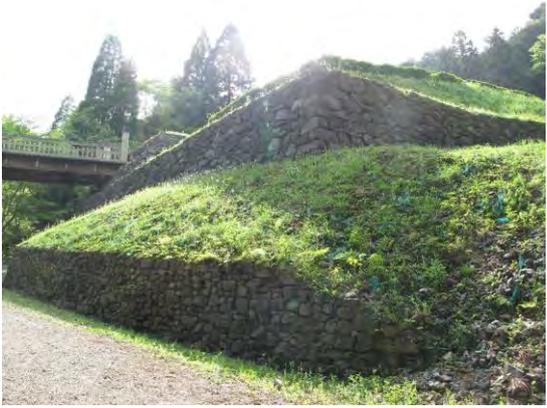
▲御主殿跡の石垣（復元整備）

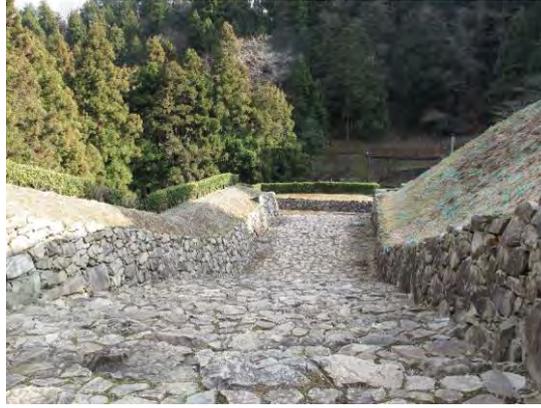
▲虎口（復元整備）

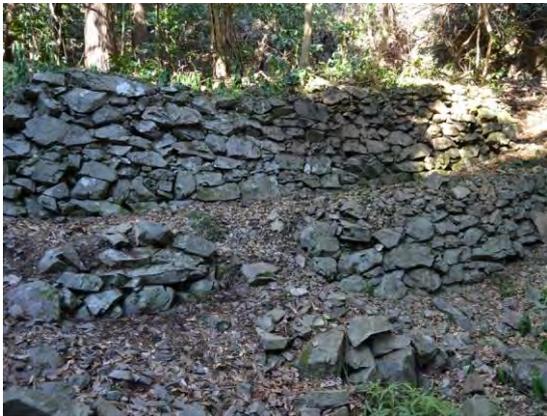
▲四段石垣

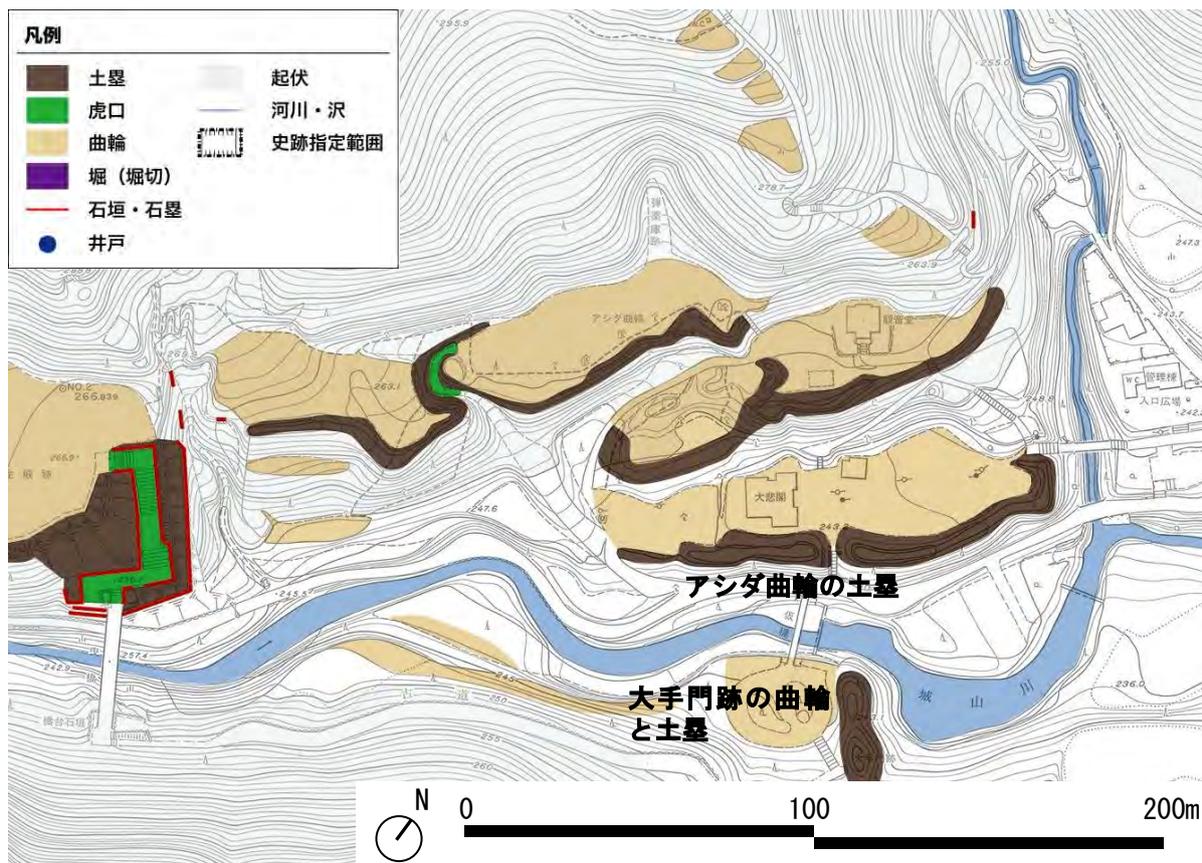
▲図表 84 地上に表出している要素の位置（アシダ曲輪周辺）

アシダ曲輪周辺には、土塁に囲まれた曲輪が数段続いている。また、城山川を挟んでアシダ曲輪の対岸には、大手門跡として曲輪と土塁が配されている（図表 84）。

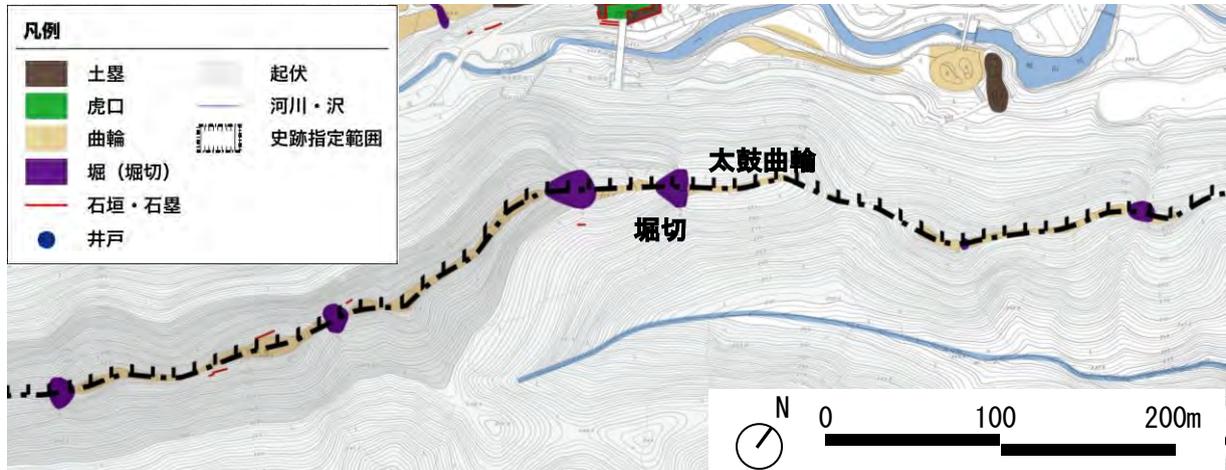
▲図表 85 地上に表出している要素の位置（太鼓曲輪エリア）

本エリアには、尾根上には細長い曲輪群、それらを分断する5つの堀切、斜面に一部石垣が残されている（図表 85）。

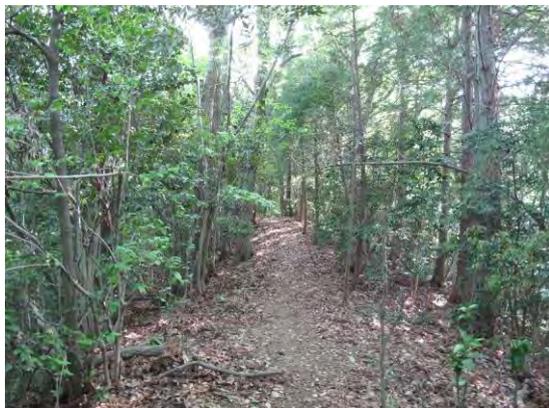
▲尾根沿いに位置する太鼓曲輪

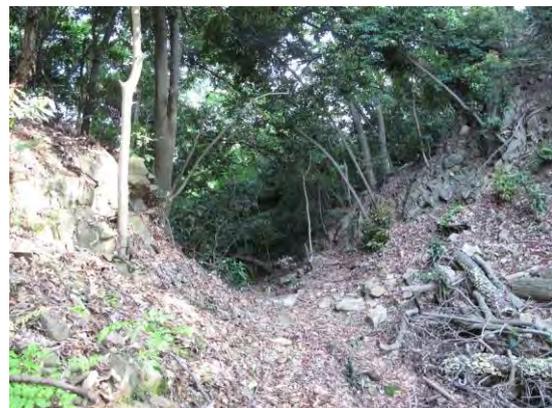
▲曲輪を分断する堀切
