改善計画書

2018 年 11 月
株式会社 イズミ環境

本計画書は、臭気発生により操業停止をよぎなくされた八王子バイオマス・エコセンター(以下、「実施設」という)が、当初の計画どおりに循環型施設として機能回復するための過程を示すものである。

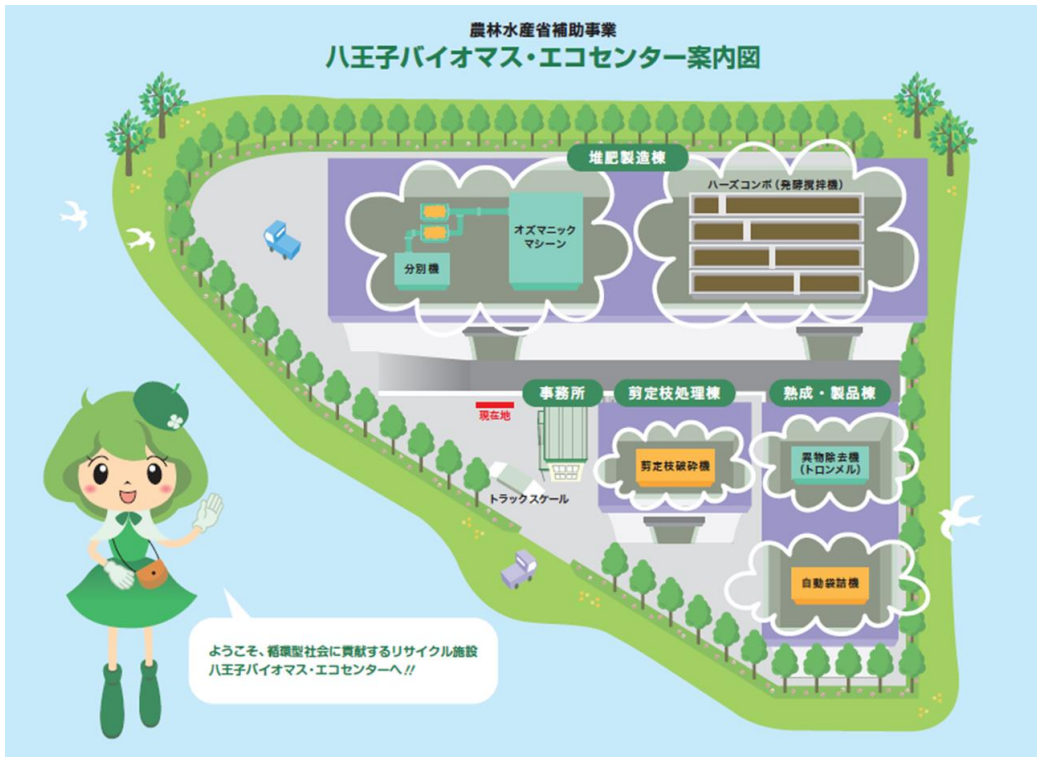
図 I -1-1 施設全体図

本施設の全体図を図 I -1-1 に、全体処理フローを図 I -1-2 に示す。

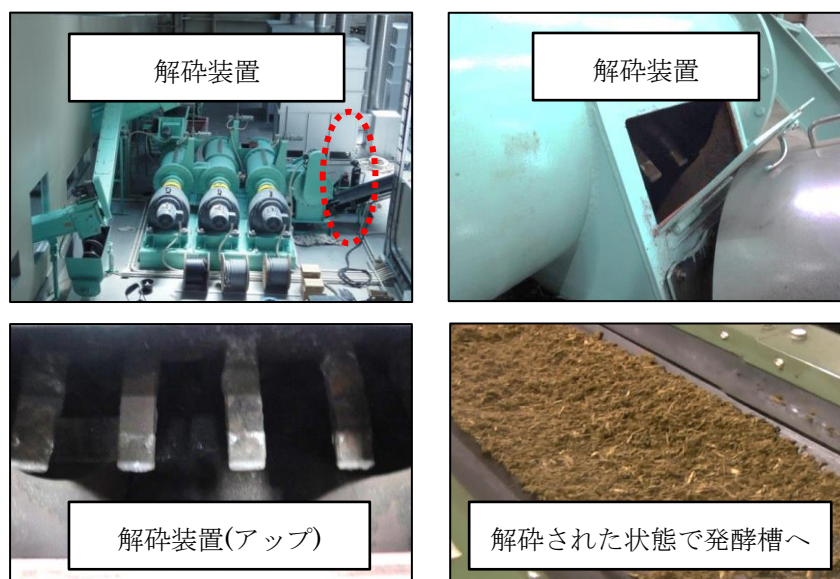
図 I-2-5 オズマニック 解砕装置

オズマニック出口で混合原料を解砕することにより、団粒化を防ぎ、嵩密度を低下させ空気の流通を促進する。

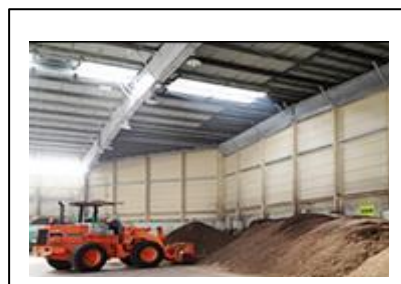
図 I -2-7 調整槽・熟成槽

堆積物の攪拌方法として、発酵槽ではハーズコンボによる機械攪拌、調整槽・熟成槽では重機を用いた繰り返し操作を行っていた(図 I -2-7 参照)。

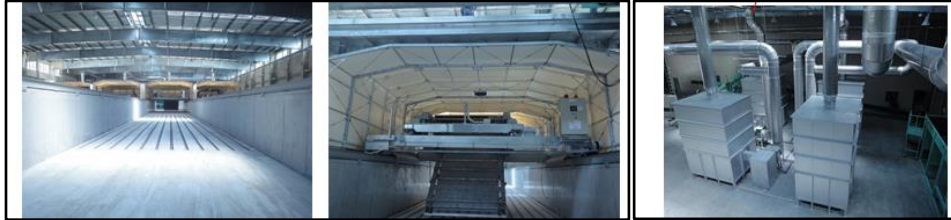
図 I-2-8 当初の脱臭設備

当初の脱臭設備は、発酵槽から発生する水蒸気を吸引機により吸い込んだあと、ミストセパレータにより空気中に分散する水分を除去し、バイオチップで残った水分を取り除き、次に、腐植質脱臭剤でアルカリ性臭気成分を除去したのち、最後に活性炭で臭気の残臭を吸着除去し、屋外へ放出する仕組みを採用した。当時の脱臭設備のフローを図 I-2-8 に示す。

- ・ 1 段目バイオチップ 面積 5.17 m² × 高さ 0.5 m = 2.58 m³
- ・ 2 段目腐植質脱臭剤 面積 5.17 m² × 高さ 0.5 m = 2.58 m³
- ・ 3 段目活性炭 面積 5.17 m² × 高さ 0.5 m = 2.58 m³
