形質変更時要届出区域台帳（区域指定解除により削除）

八王子市

| プロジェクト名 | | 東京都八王子市小宮町敷地における土壌汚染状況調査 | |

東京都八王子市小宮町敷地における土壌汚染詳細調査

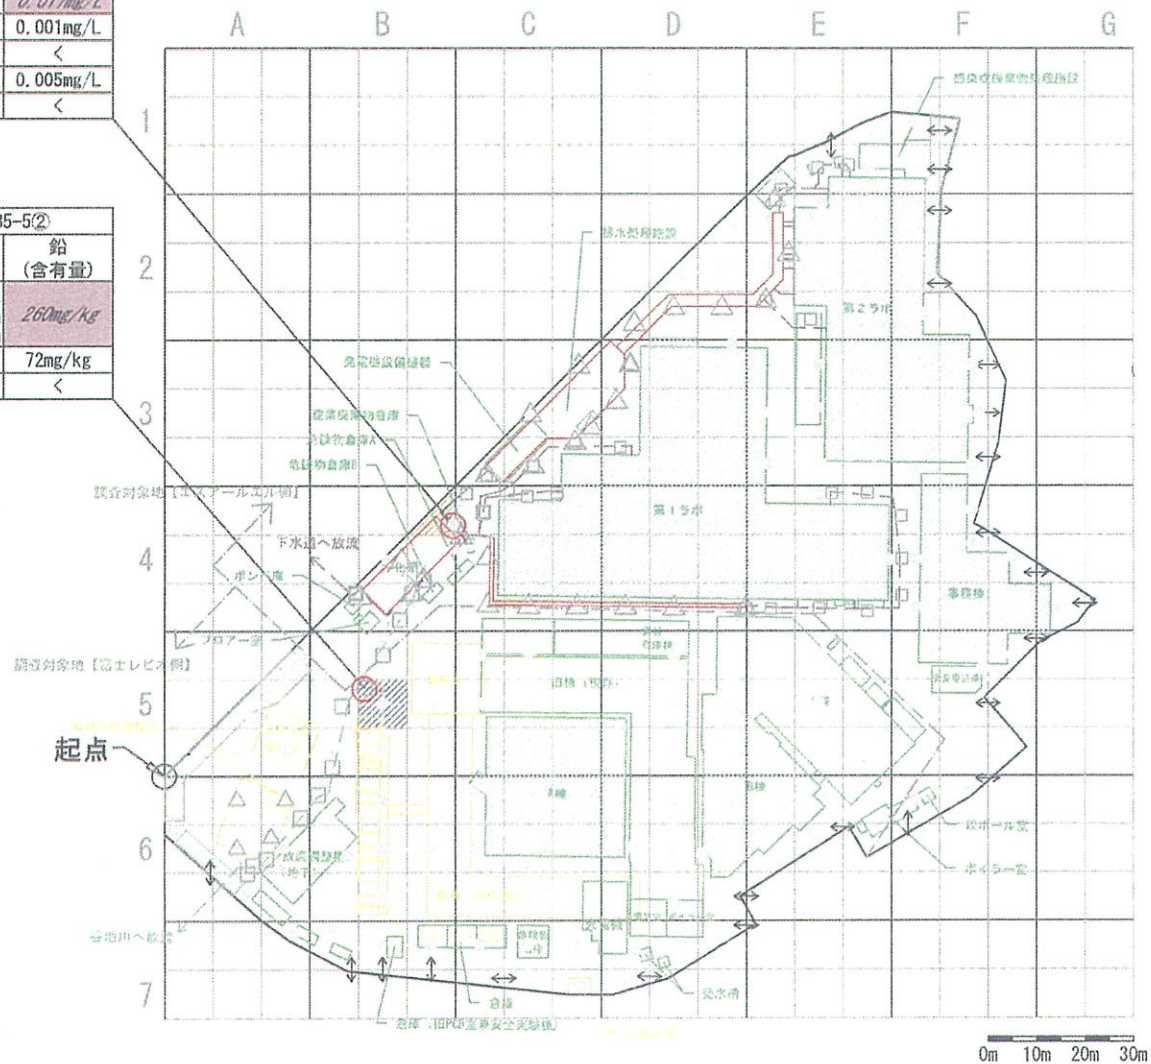
巻末図-3

ボーリング調査の結果、B4-3 の深度 1.0m 及び 2.0m で鉛（溶出量）の基準に適合していた。

また、B5-5②の深度 2.0m 及び 3.0m で鉛（含有量）の基準に適合していた。

その後、B4-3 の深度 0.6m で基準不適合の深度絞り込み分析を実施し、鉛（溶出量）の基準に適合していた。

地下水調査の結果、B4-3 の地下水試料について、鉛の地下水基準に適合していた。

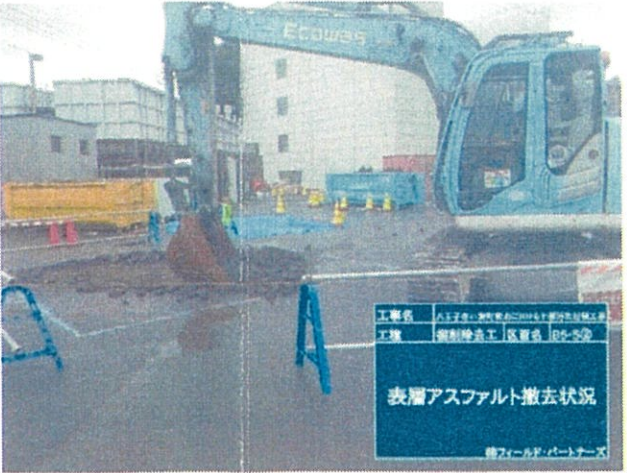
【アスファルト撤去状況】

解体に先立ち明示したラインをコンクリートカッターで切断し、表層アスファルトを撤去した。汚染土壌掘削範囲においては作業の支障となる基礎構造物は確認されなかった。

撤去したアスファルトガラ等は産業廃棄物として適正に処理した。
