要措置区域台帳（区域指定解除により削除）

八王子市

| 整理番号 | 整－４－１ | 指定年月日・指定番号 | 令和４年（２０２２年）１０月１２日・要－１０ | 所在地 | 八王子市旭町５番１の一部 | |

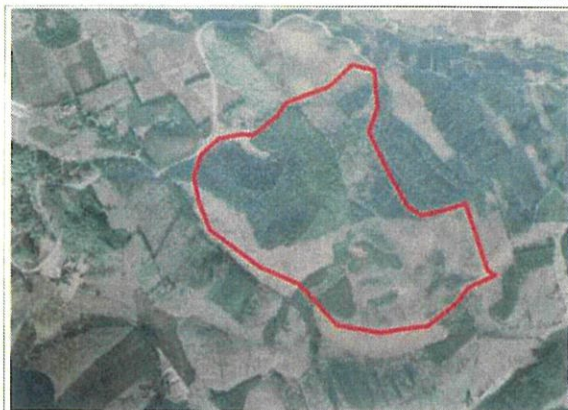
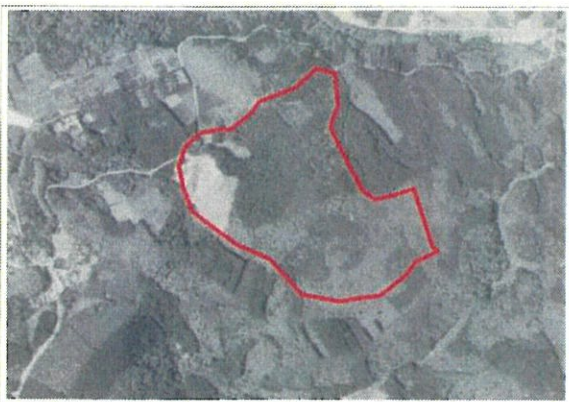
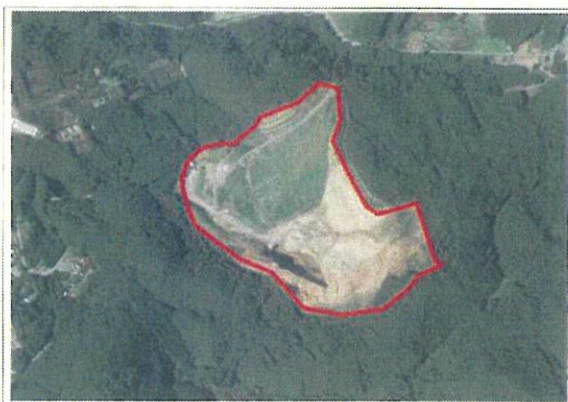
空中写真① (1961年、写真名:MKT617-C31-20)

空中写真② (1975年、写真名:CKT7414-C6A-22)

空中写真③ (1995年、写真名:KT952X-C2-10)

空中写真④ (2017年、写真名:CKT20172-C5-22)

地歴調査結果総評 : 採土場所は、現在に至るまで山林であり、土地の利用に変更がないため、汚染のおそれがない土地に区分した。
