八王子市館清掃工場解体工事の進捗状況について 平成27年 10月・11月

八王子市館清掃工場解体工事の進捗状況について 平成27年 12月

八王子市館清掃工場解体工事の進捗状況について 平成28年 1月

八王子市館清掃工場解体工事の進捗状況について 平成28年 2月

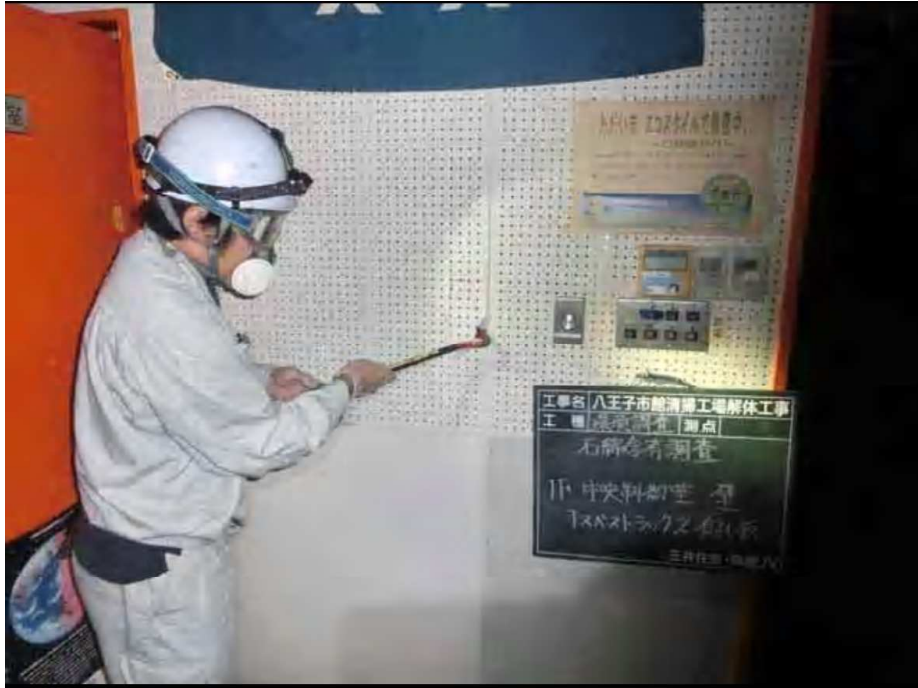
10月末から工事に着手し、まず既存施設内のアスベスト調査を実施しました。設計図書や現地目視による調査、及び試料の採取による分析の結果、アスベストは工場棟内部のボイラー煙突部に飛散性の保温材の使用が、また室内の内装材等に非飛散性の石綿含有建材が使用されていることが確認されました。確認されたアスベストは関連法令に従った行政届出の手続きを行い、その後適正な除去工事を実施します。

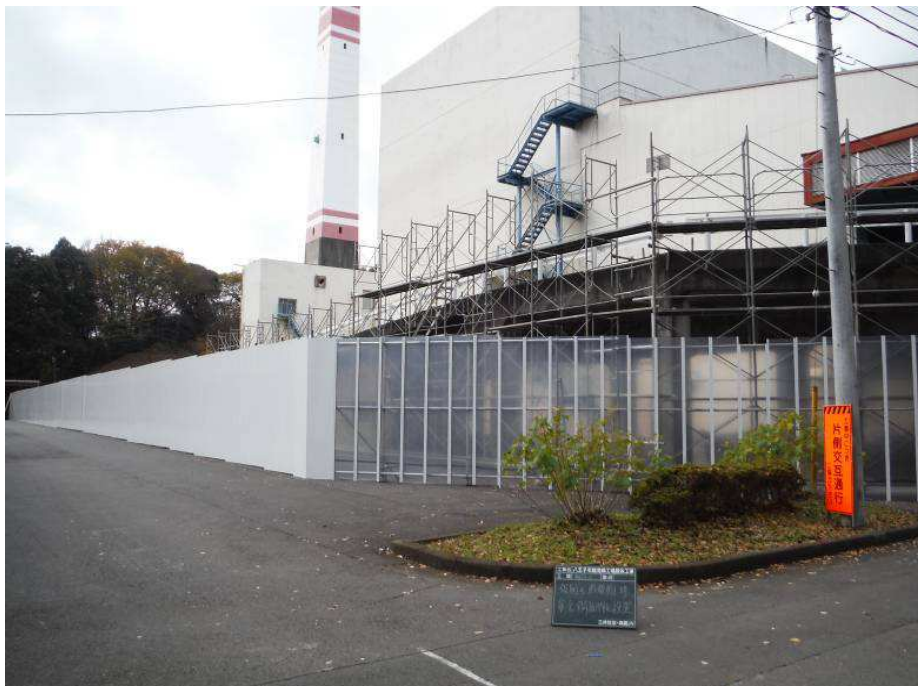
館清掃事業所の構内において解体工事を行うので、一般利用者の方々や収集車両の安全確保のために、工事範囲の周囲に仮囲いを設置しました。

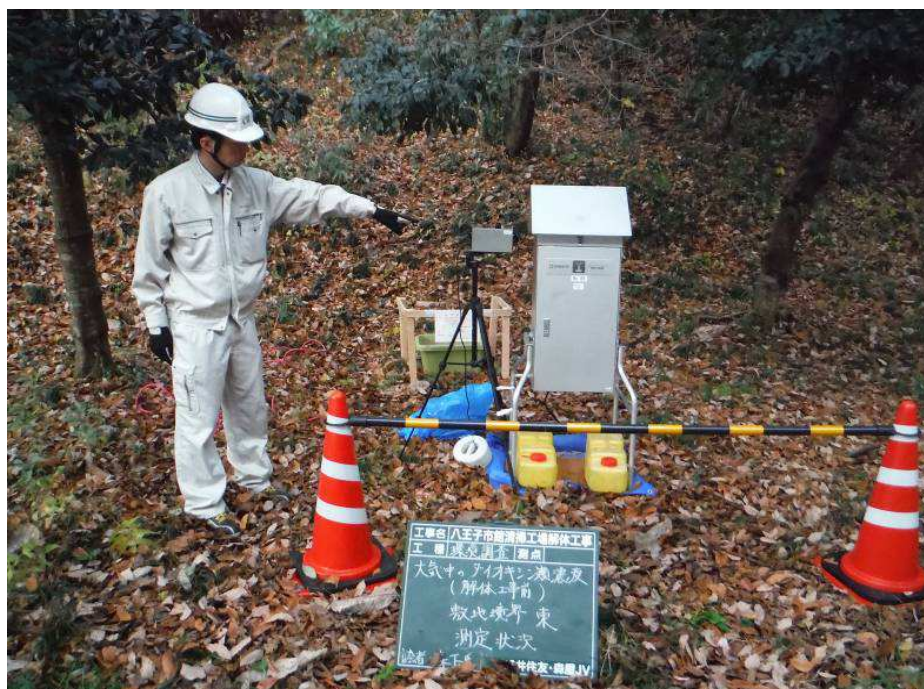
敷地境界部の4箇所（東西南北）において、解体工事施工前の大気中のダイオキシン類濃度、粉じん量の測定を実施しました。

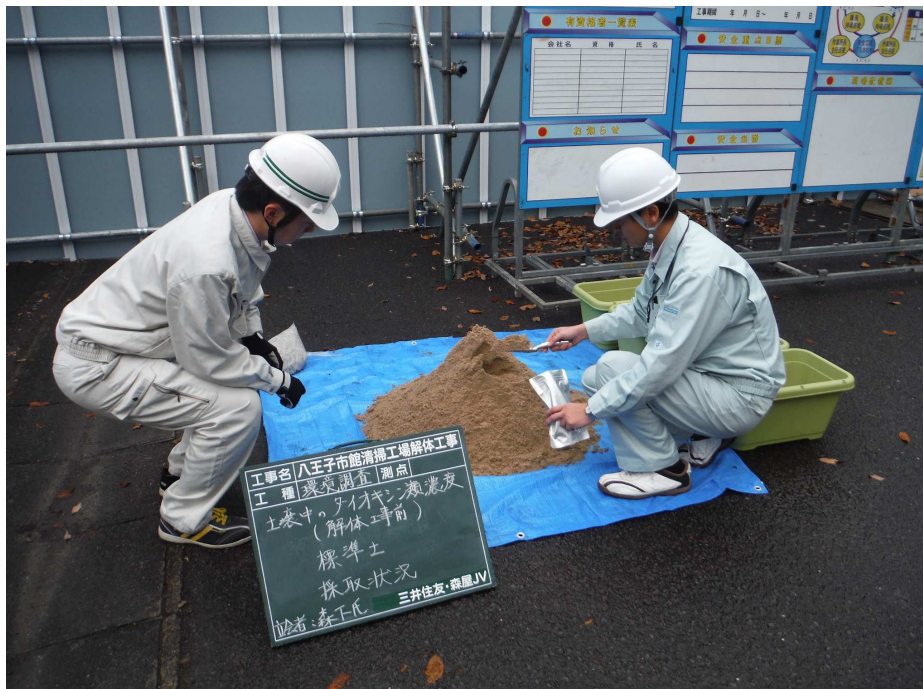
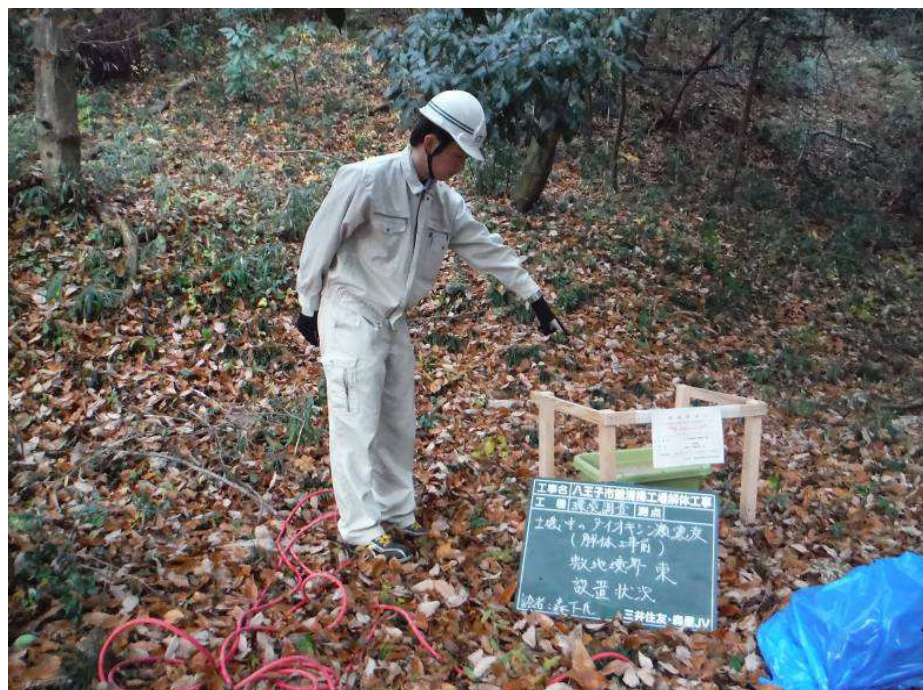
また同じく敷地境界部の4箇所に、工事中に周辺土壌へダイオキシン類が飛散したかどうかを調査するための標準土（汚染されていない購入土）を設置しました。

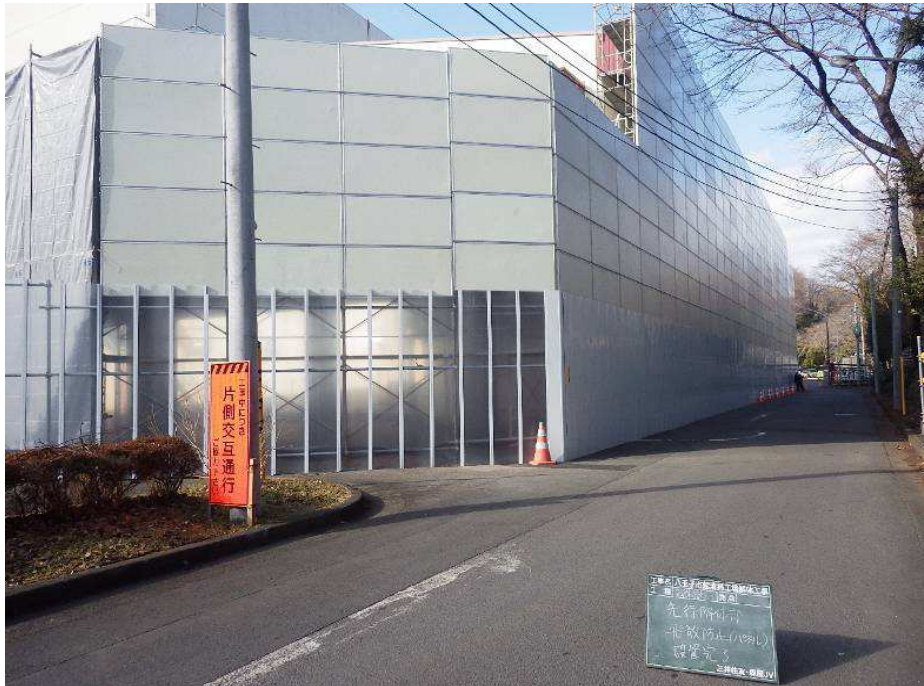
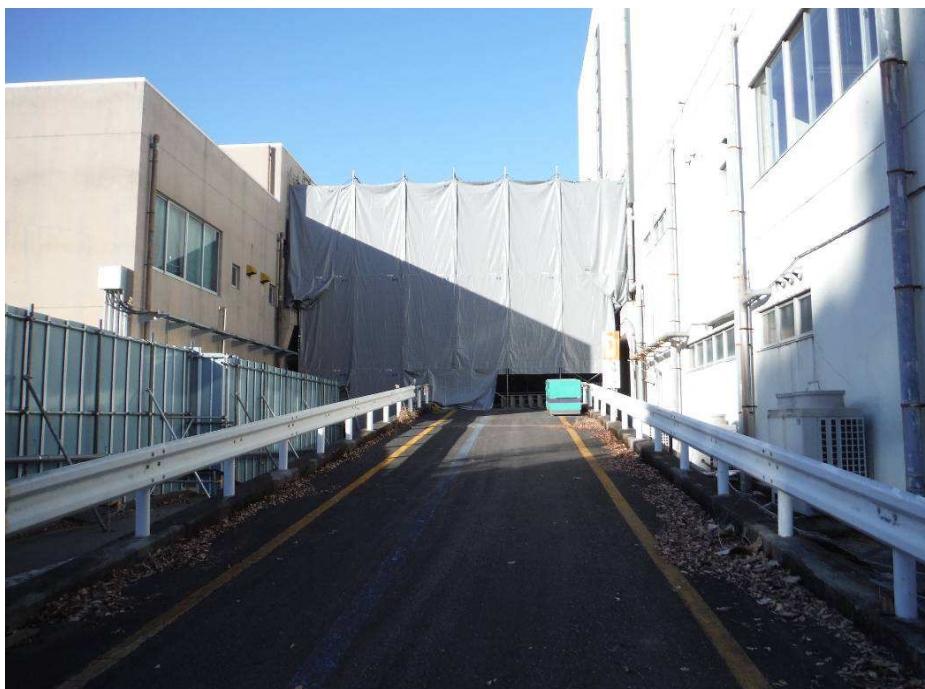
解体時に発生する粉じん・騒音を軽減するために、必要な箇所に養生パネル、シート等
を設置して、解体工事を開始しました。

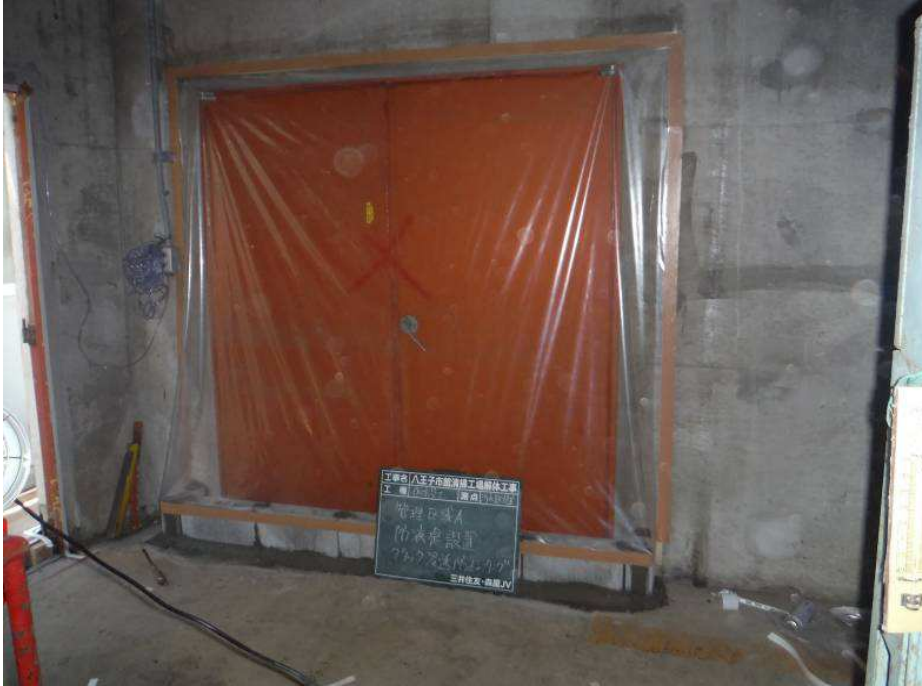
排水処理設備室内の密閉養生をおこない、ダイオキシン類除去作業時に室内の粉じん等が外部に漏れないようにしました。また床部分については、除去（洗浄）作業時の排水が外部に流出ないように防液堤を設置しました。

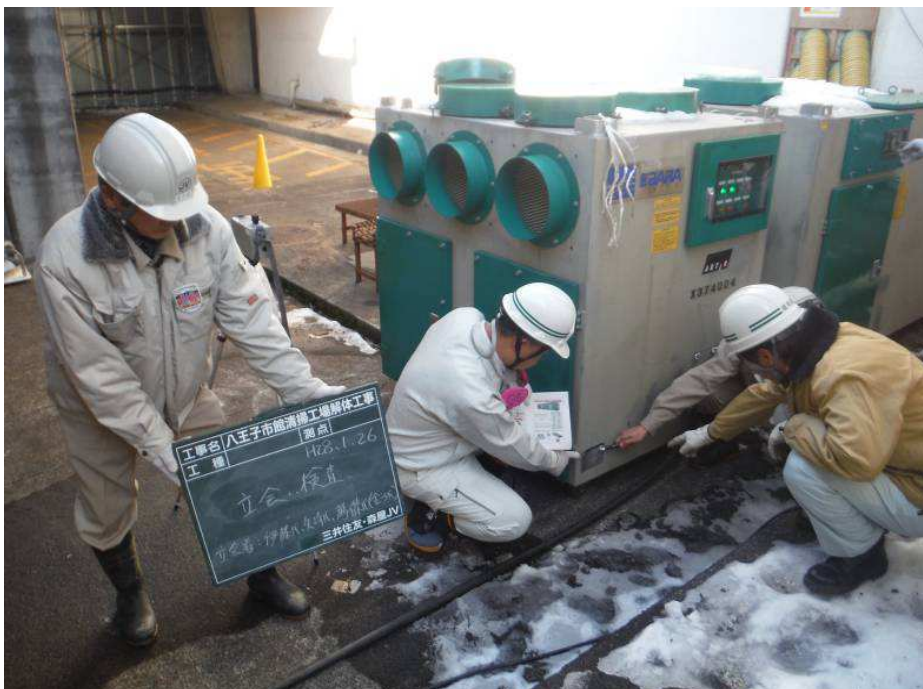
負圧集塵機を設置しました。ダイオキシン類除去作業時の室内の空気は、この集塵機のフィルターで完全に浄化して大気中に放出（※）します。また、室内を負圧状態（気圧が低い状態）にして室内の空気が外部に漏れ出すことを防ぎます。

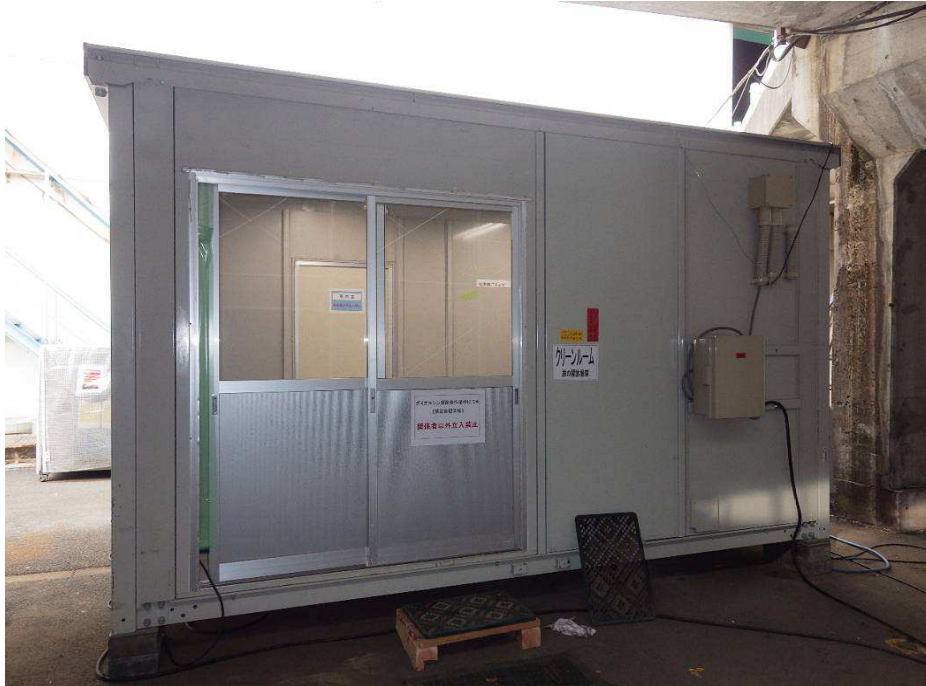
クリーンルームを設置しました。クリーンルームとは、密閉養生された作業室内への出入り時に、汚染物質を外部に出さないようにするための部屋です。また作業用の保護具の装着室としても使用します。

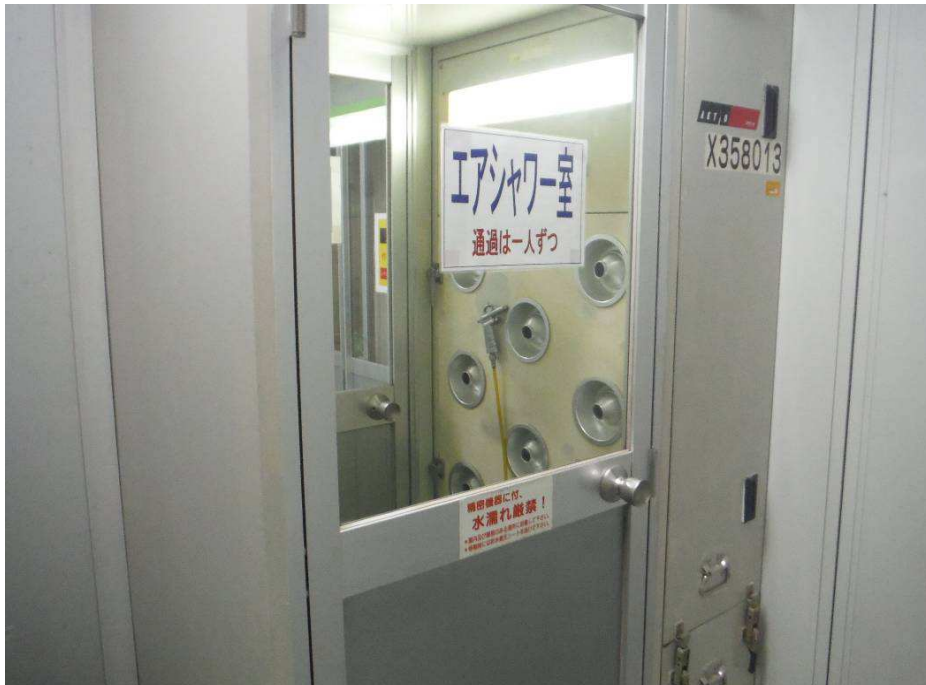
クリーンルーム内にはエアシャワー室があり、作業室内から作業員が退出する際に、作業用保護具に付着した汚染物質を除去します。

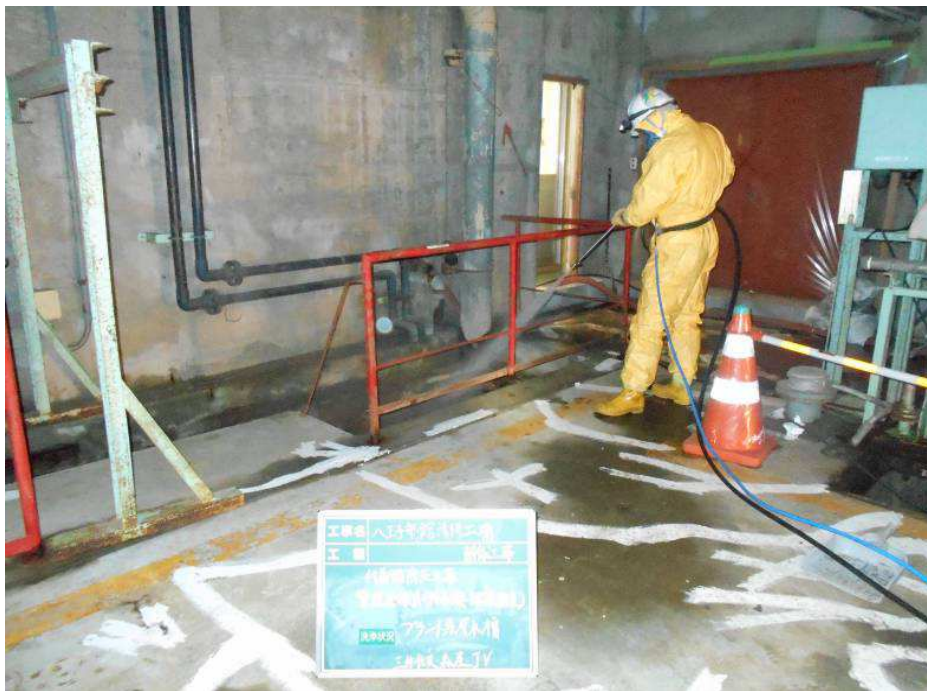
排水処理設備室内のダイオキシン類除染作業をおこないました。除染作業はダイオキシン類管理区域内作業として保護具を装着して実施し、設備等に付着したダイオキシン類を高圧水による洗浄で除去しました。この洗浄で発生した汚染水は、密閉タンクに一時保管し、後日設置する仮設排水処理プラントで浄化処理をします。

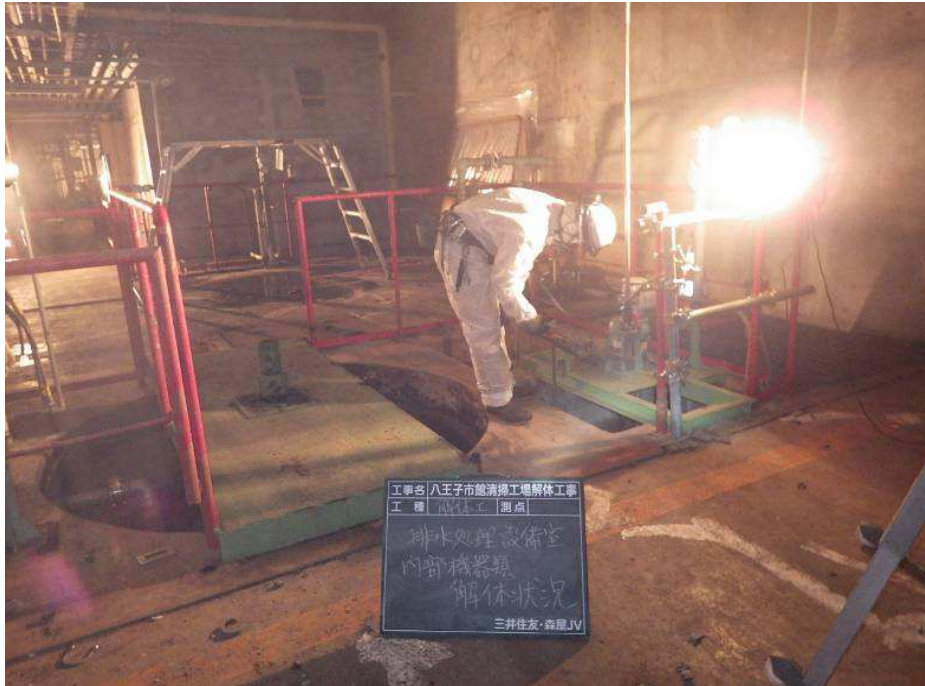
除染が完了し、付着物の除去を確認した後、内部機器類の解体をおこないました。この解体作業もダイオキシン類管理区域内作業として保護具を装着して実施しました。

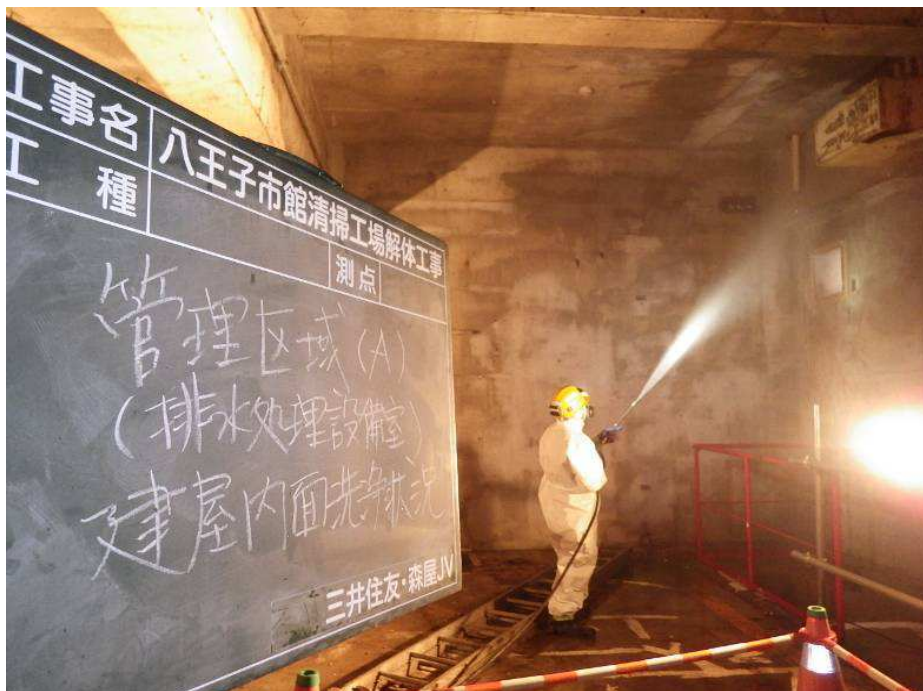
解体完了後に室内の内面洗浄、清掃を実施して管理区域を解除しました。この時の洗浄水についても前述の汚染水と同様に処理をします。
