八王子市館清掃工場解体工事の進捗状況について 平成28年 3月

八王子市館清掃工場解体工事の進捗状況について 平成28年 4月

八王子市館清掃工場解体工事の進捗状況について 平成28年 5月

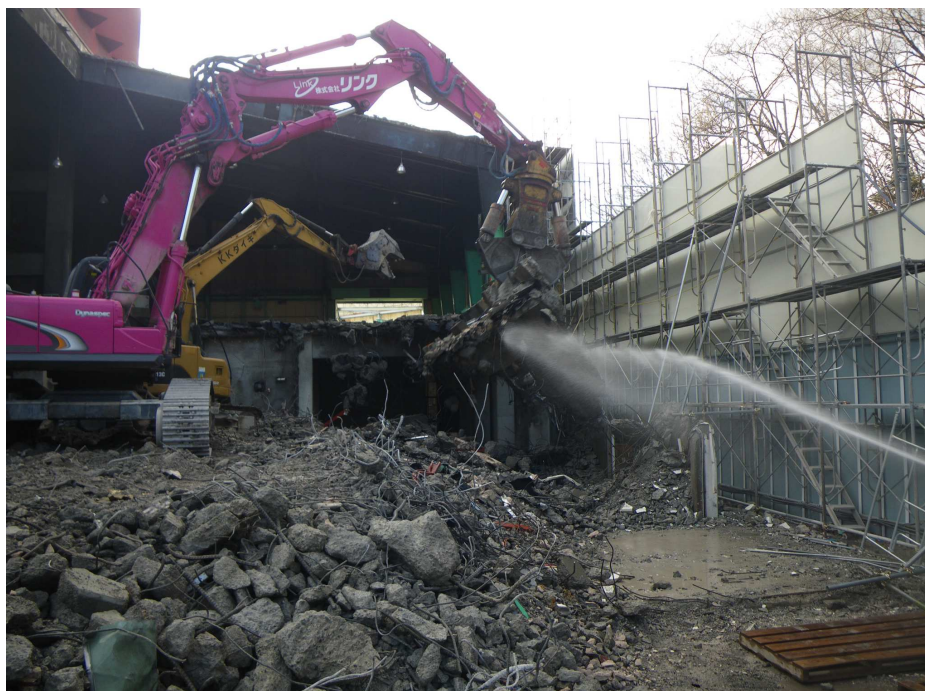
現在収集車両の主動線となっている、清掃工場北側の道路を早期に拡幅するため、工場棟北側のプラットフォーム、ランプウェイ部の先行解体を実施しました。粉じんの飛散を軽減するように、散水をしながら解体を行いました。

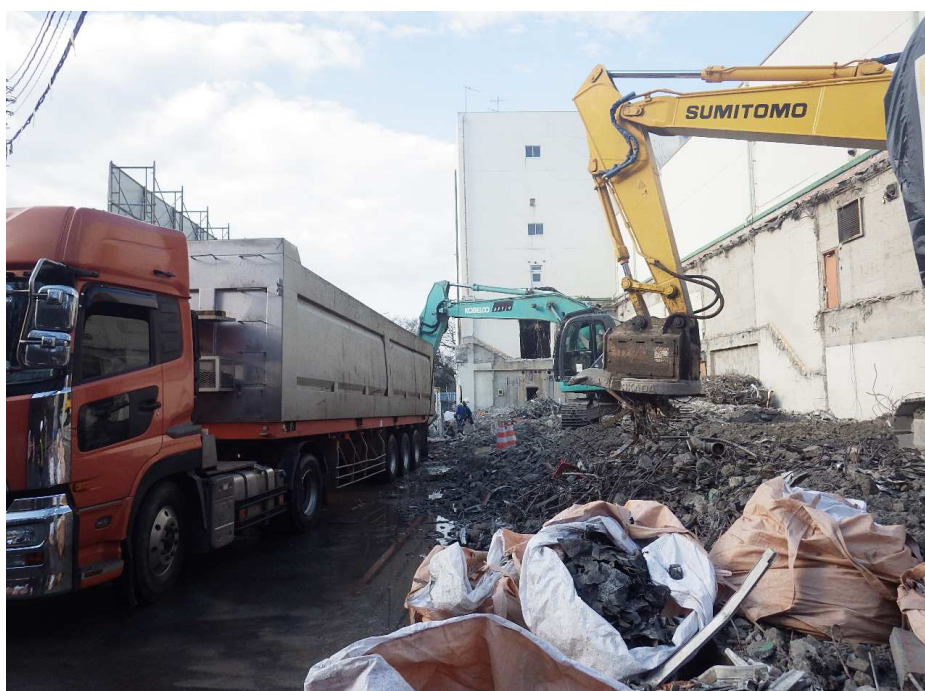
また、工場棟西側の区画も先行解体しました。

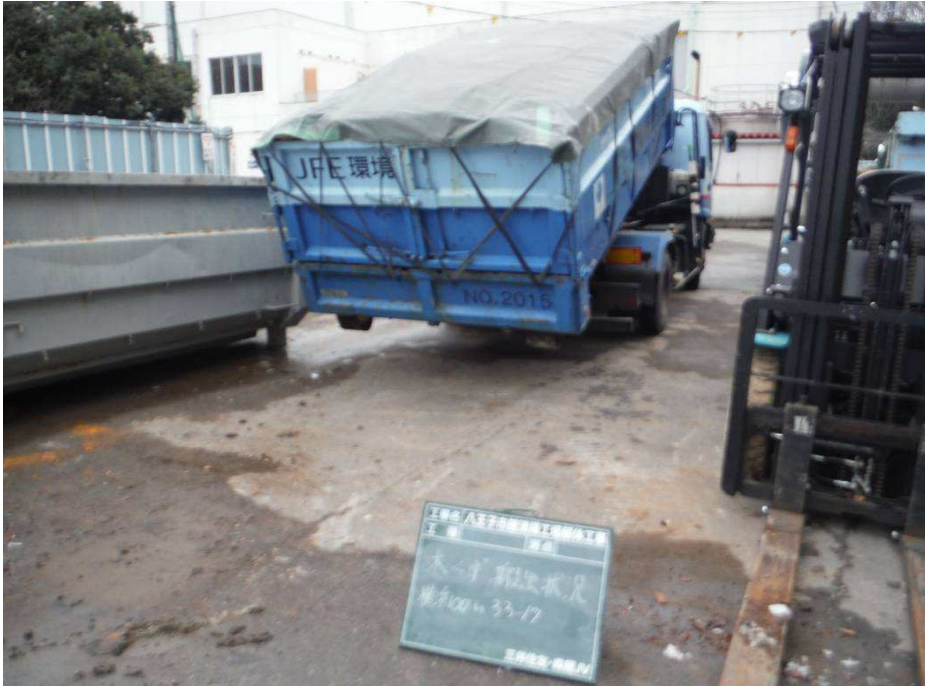
解体によって発生した廃棄物は、産業廃棄物として場外へ搬出し、適正に処分します。木材、廃石膏ボード等、飛散しやすい廃棄物については、荷台をシート養生して搬出しています。

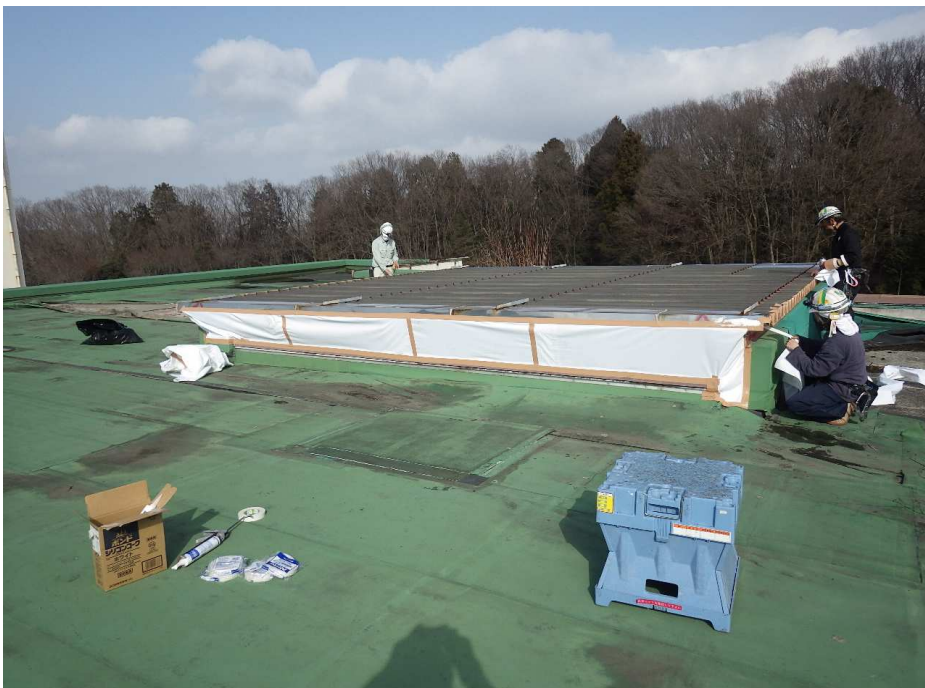
工場棟本体の建物密閉養生をおこない、ダイオキシン類除去作業時に室内の粉じん等が外部に漏れないようにしました。写真は工場棟の屋上にて、シートやガムテープ等を使用して密閉養生作業をしている状況です。

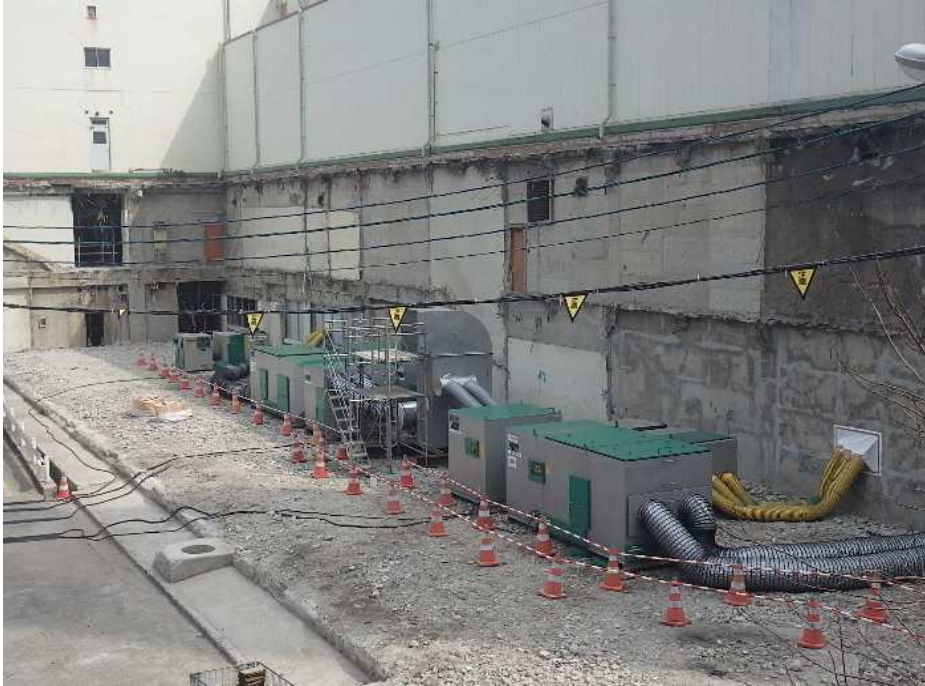
負圧集塵機を設置しました。工場棟本体は内部の体積が大きいため、前回の排水処理設備室の時より、多数の負圧集塵機が必要です。工場棟本体では計7台の負圧集塵機を設置しました。

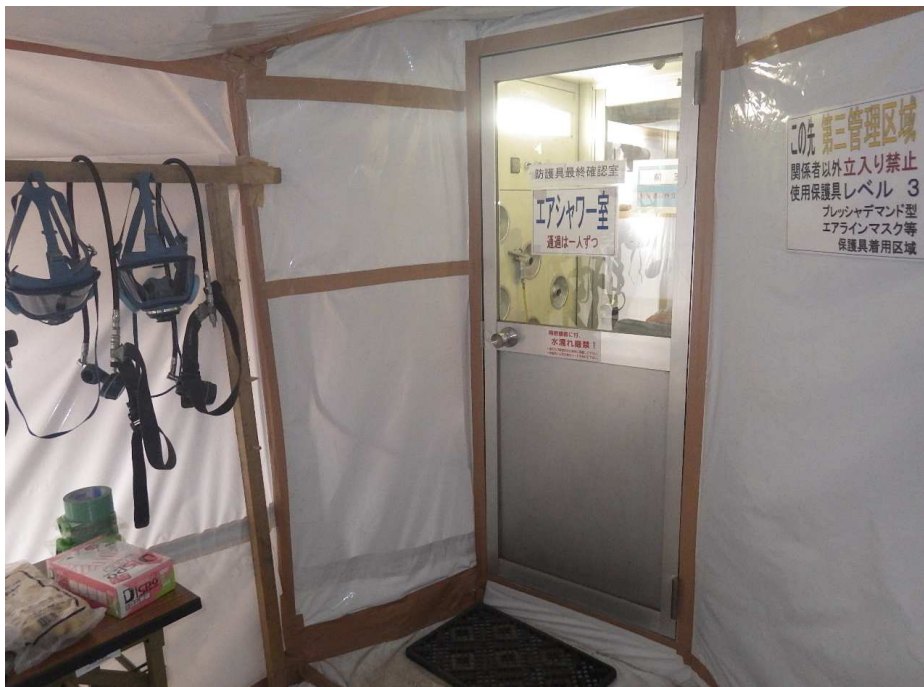
クリーンルームを設置しました。今回のクリーンルームは工場棟の一室をビニールシートやガムテープ等で密閉養生して作成しました。ここで作業用の保護衣、保護具を装着し、エアシャワー室を通過して、除染・解体の作業場へ出入りします。

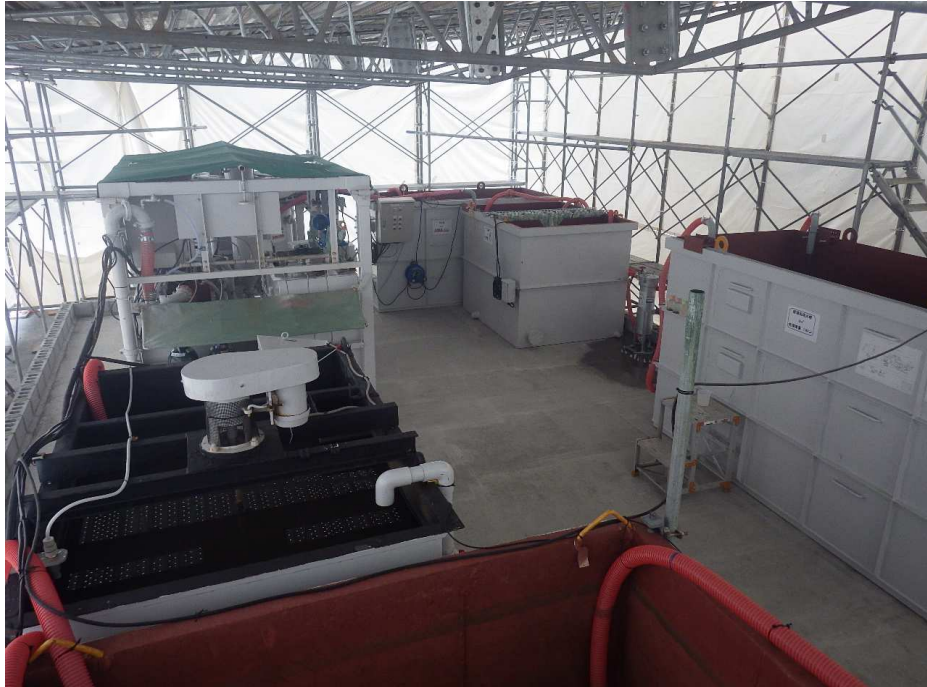
仮設排水処理プラントを設置しました。ダイオキシン類の除染作業で発生した汚染水を、このプラントで浄化処理して再利用します。処理によって発生した汚泥や循環使用後の最終残水は、産業廃棄物として適正に搬出処分します。

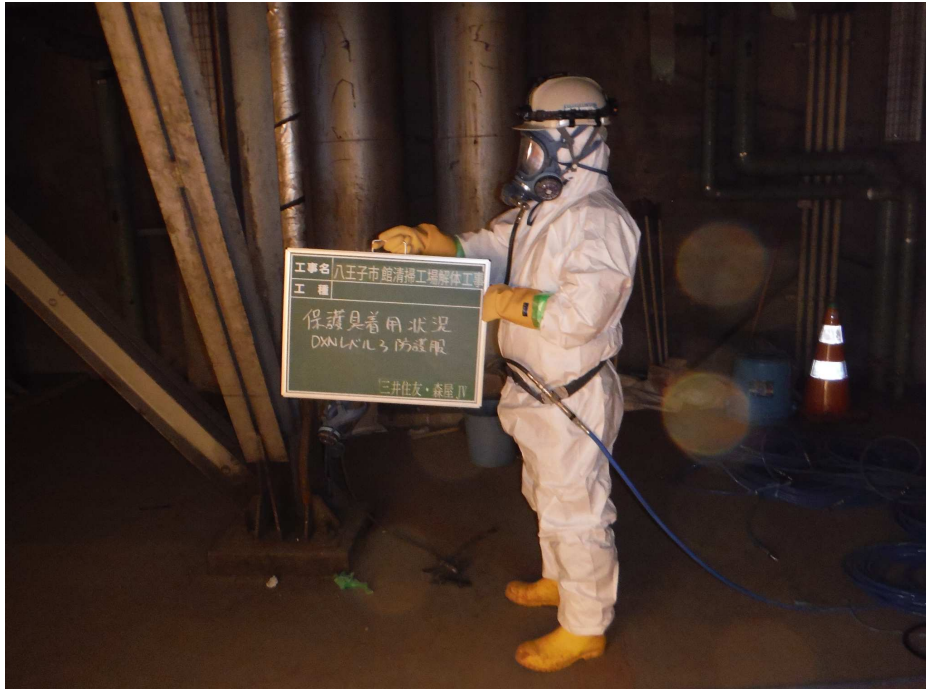
ダイオキシン類対策の仮設工事が完了した工場棟内で、除染工事を開始しました。除染作業は管理区域内作業として保護具を装着して実施します。写真は作業時の保護具の装着状況です。

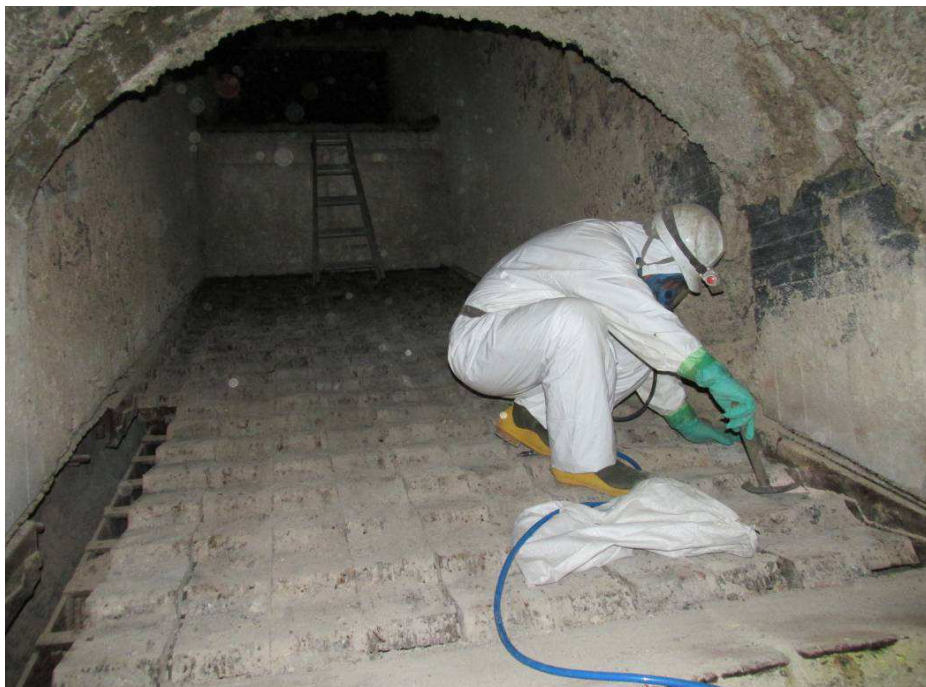
焼却炉等の設備内部に堆積している燃え殻を人力で取り除いている状況です。回収した燃え殻等は袋に詰めて仮置場に集積・保管し、産業廃棄物として適切に処分します。

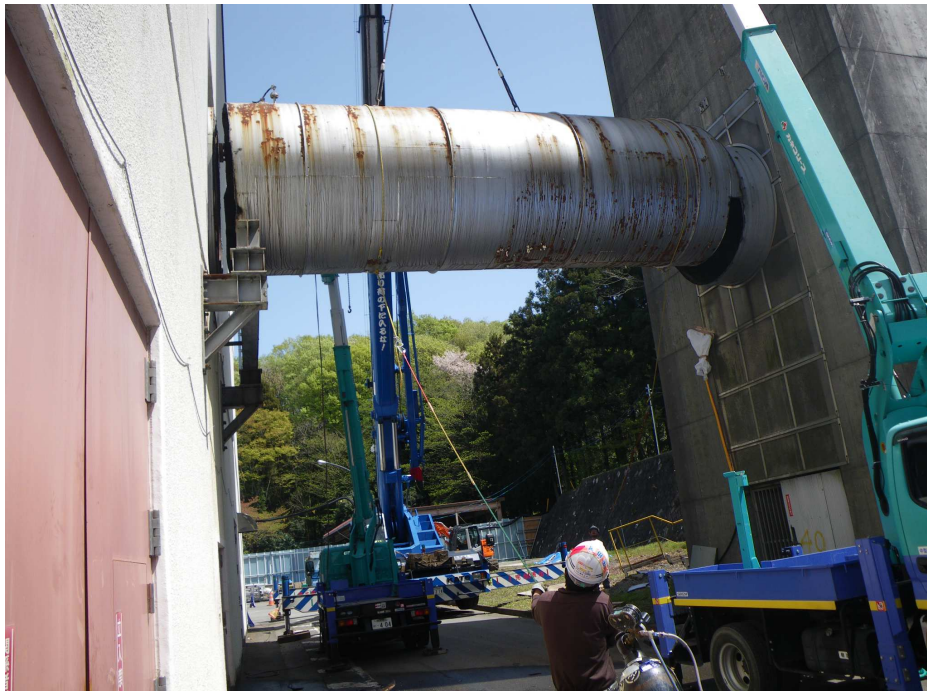
煙突の解体工事を開始するために、まずは工場棟と煙突の間を連絡している外部煙道を撤去しました。

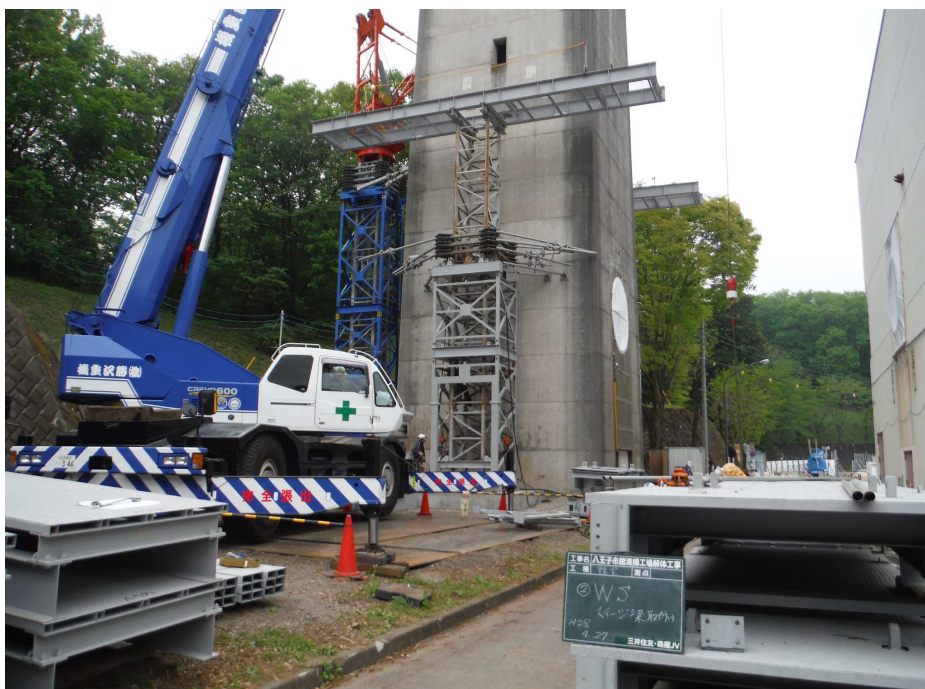
煙突は高さが100mあるため、ワークステーション工法という工法で解体工事を進めます。煙突周囲に油圧昇降式の作業用ステージを組立てています。

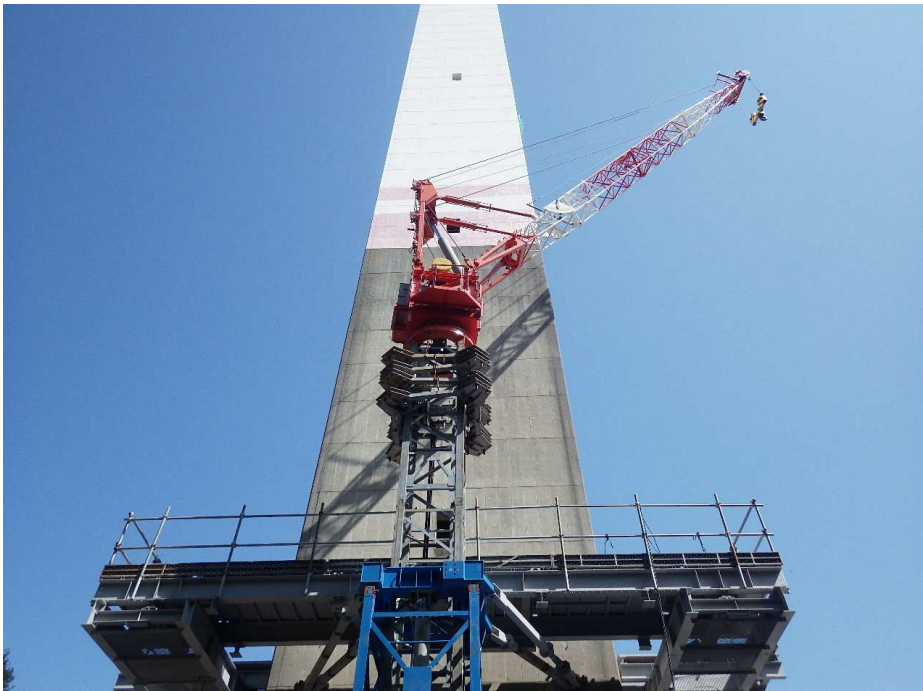
油圧昇降式の作業用ステージの脇には、同じく油圧昇降式の作業用クレーンを設置しました。今後、作業用ステージと一緒に煙突頂部まで上昇していきます。

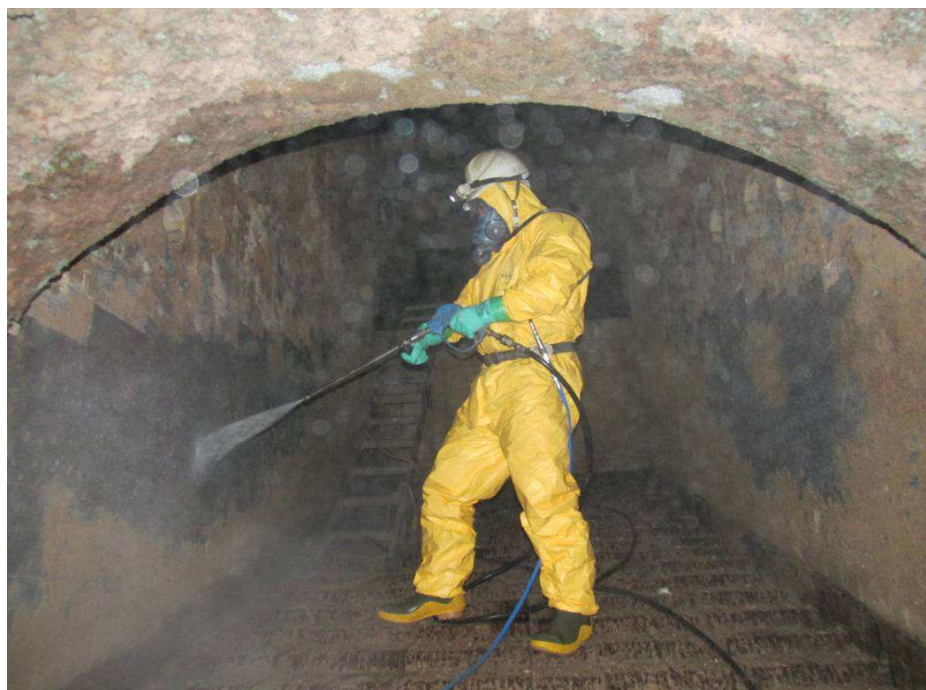
先月から引き続き工場棟内で除染工事をおこなっています。堆積した燃え殻等を取り除いた後に、設備等の内面付着物を高圧水を使用して洗い流しています。写真は焼却炉の内部を洗浄している状況です。

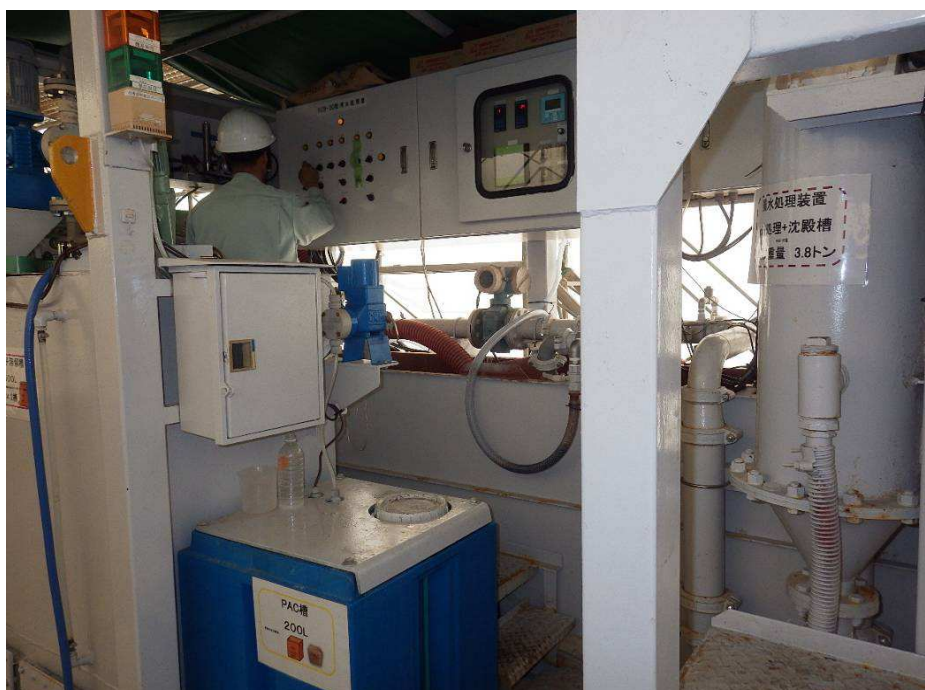
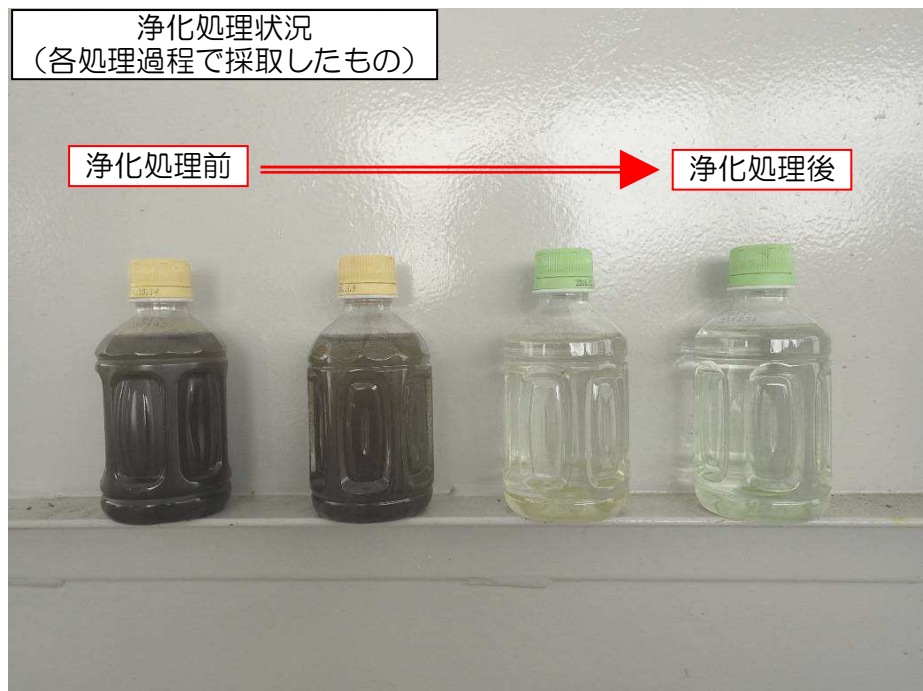
この洗浄作業で発生した汚染水は、水中ポンプで回収して仮設排水処理プラントへ送水し、浄化処理をします。浄化処理をした水は、洗浄作業用の水として循環再利用します。

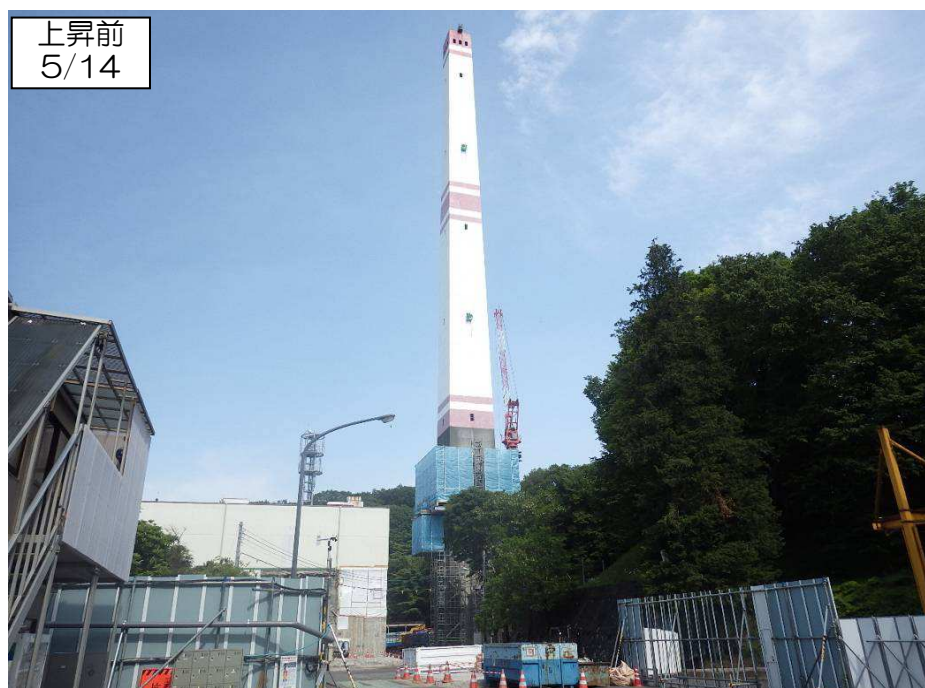
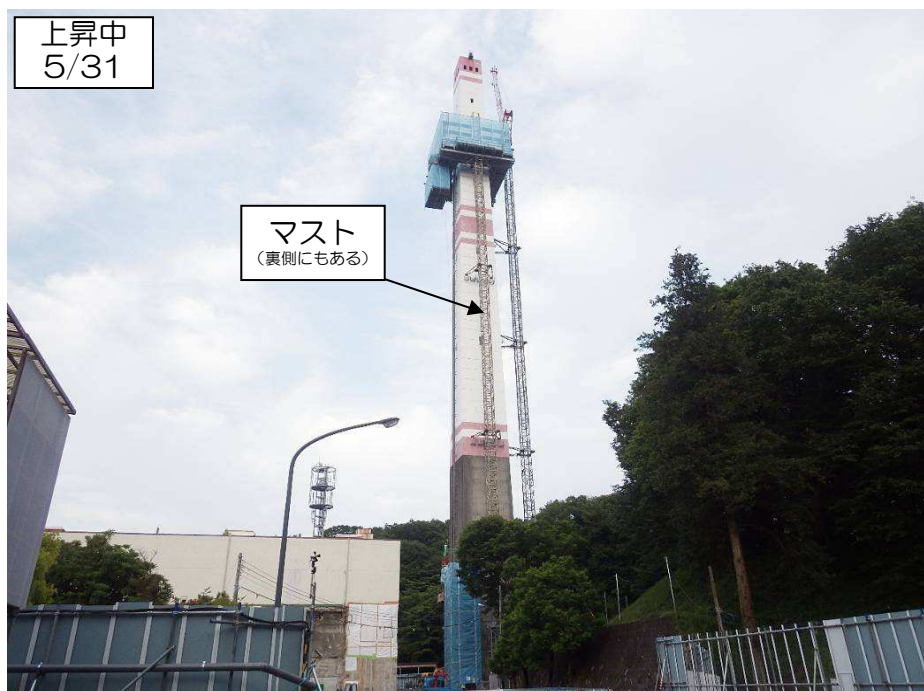
煙突の除染作業や解体作業の作業用ステージとして使用するワークステーション仮設（油圧昇降式作業ステージ）を上昇させる作業をおこなっています。下の写真では水色の箱のように見える部分が作業用ステージ部分で、その右上にあるクレーンと一緒に煙突に沿って上昇していきます。

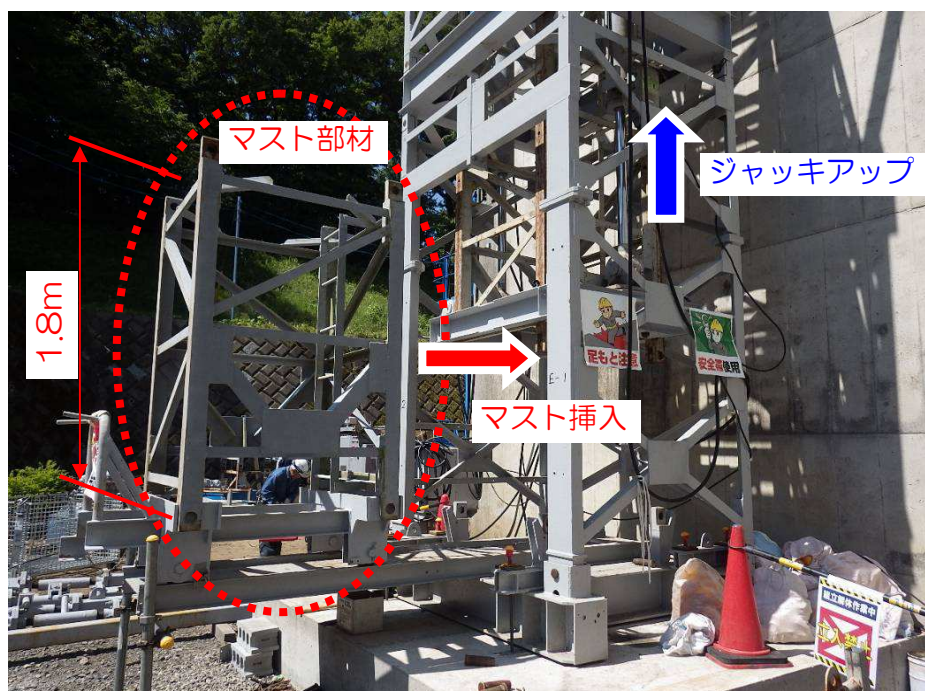
作業用ステージ部分は、地上から伸びた2本のマスト（鉄骨組の支柱）で支えています。このマスト足元からステージ部分を含む全体を、下からまるごと油圧ジャッキで持ち上げ、そこに1.8mのマスト部材を継ぎ足すことを繰り返して上昇していきます。
