八王子市館清掃工場解体工事の進捗状況について 平成28年 6月

八王子市館清掃工場解体工事の進捗状況について 平成28年 7月

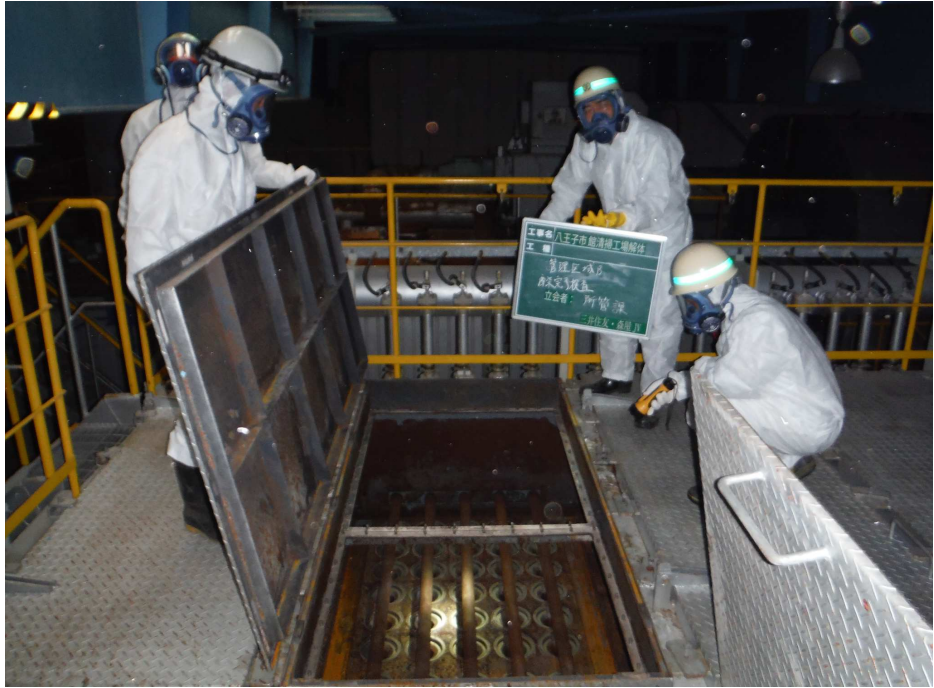
4月から開始した工場棟内での除染工事が完了しました。完了時は市監督員による立会確認を実施し、焼却設備等に付着していた汚染物が確実に除去されていることを確認しました。

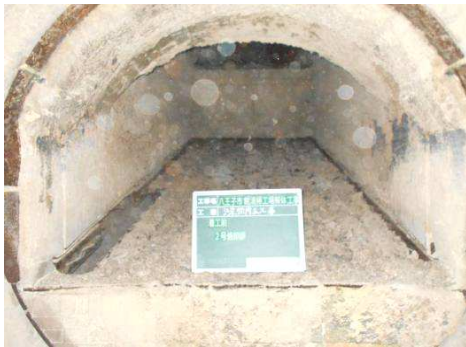
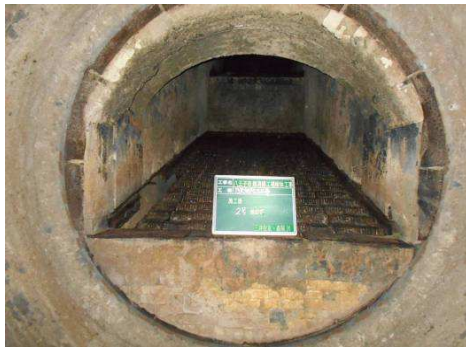
・ 焼却炉内部

除染前

除染後

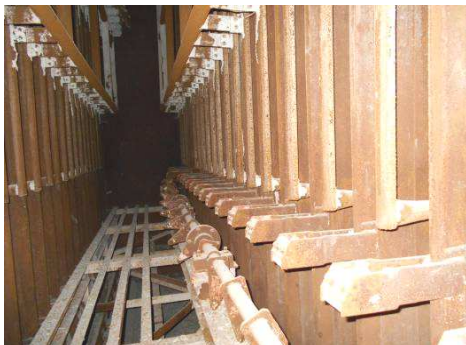
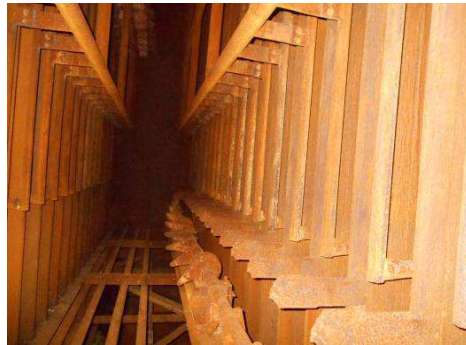
・ 電気集じん機内部

除染前

除染後

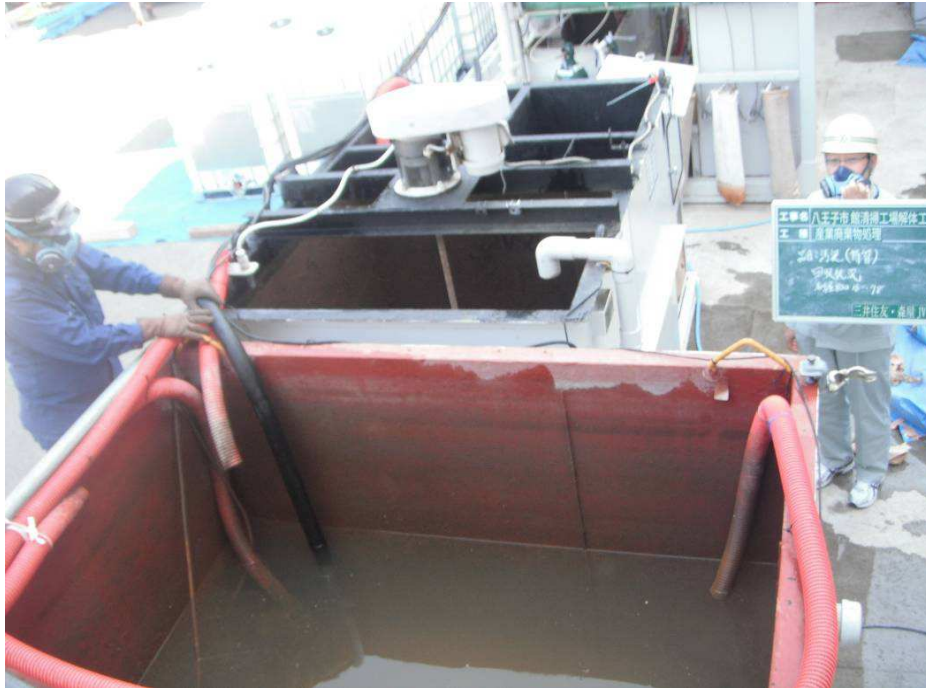
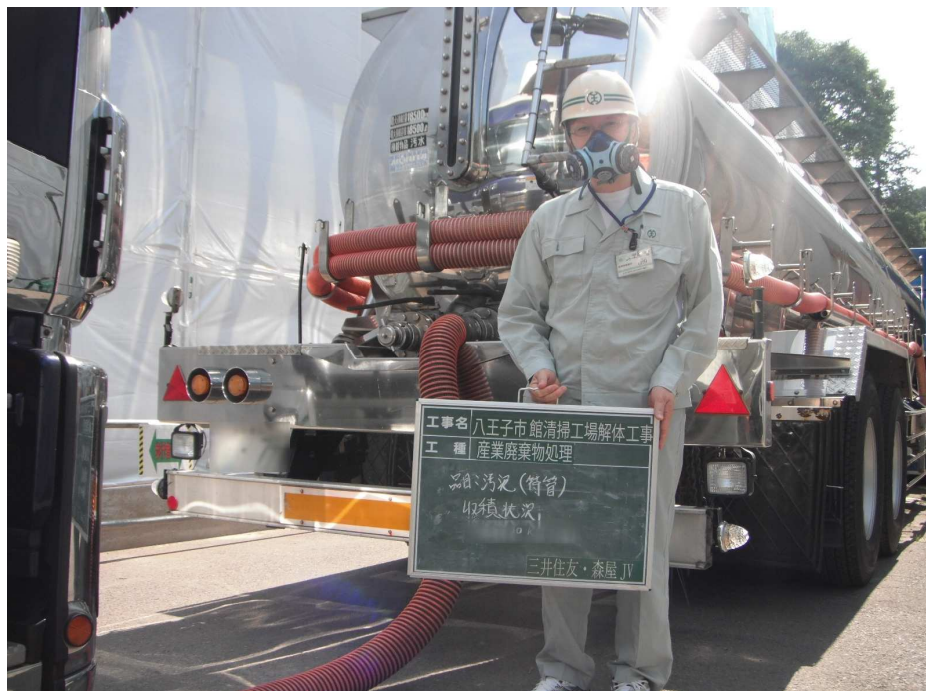
工場棟の除染工事完了に伴い、洗浄排水の処理で使用した仮設排水処理プラントを撤去しました。プラント撤去前には、排水処理によって処理水槽内に沈殿・堆積した汚泥と、プラント内の水槽に残っていた処理水をバキュームカーにて全て吸引し、廃棄物として適正に搬出処分しました。

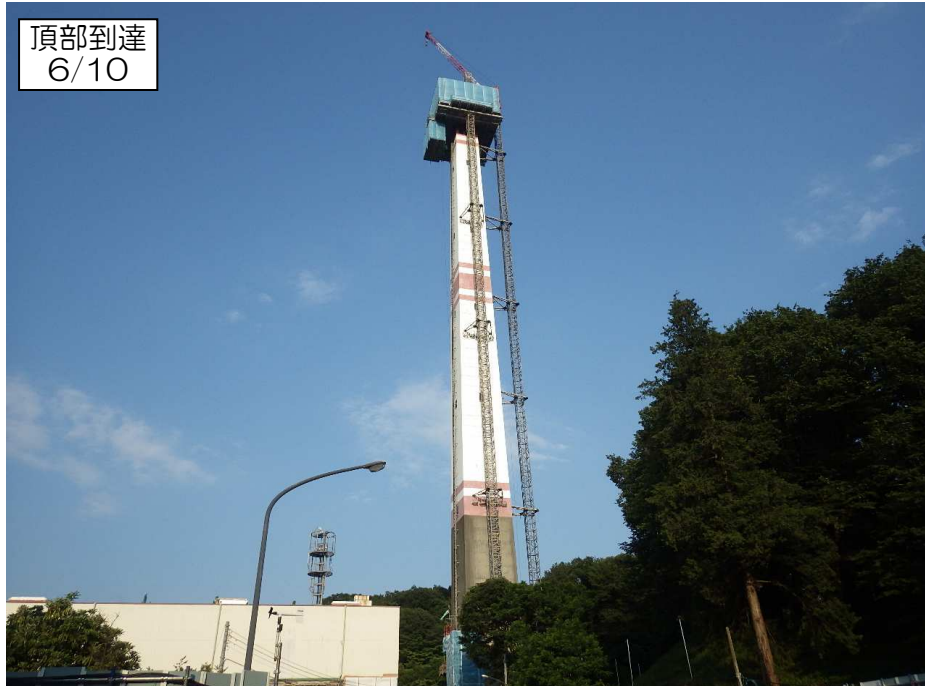
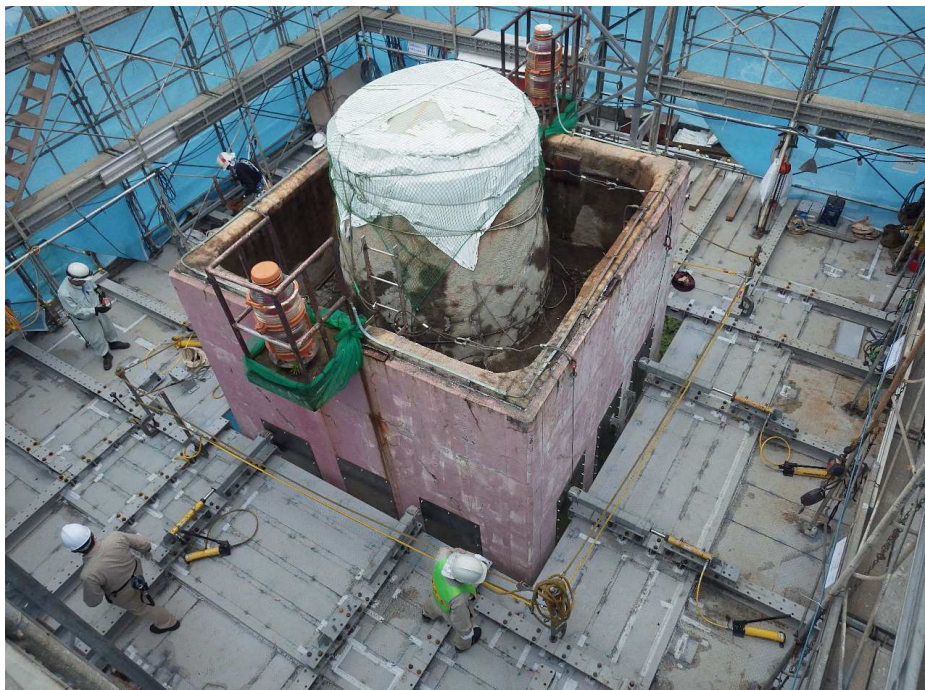
煙突の除染作業や解体作業の作業用ステージとして使用するワークステーション（油圧昇降式作業ステージ）が煙突頂部に到達しました。このワークステーションは内筒解体が完了する9月頃までは煙突頂部にある予定で、その後煙突外筒解体の進捗に合わせて地上まで下りてくる予定です。

煙突頂部にワークステーションが到達した状況です。

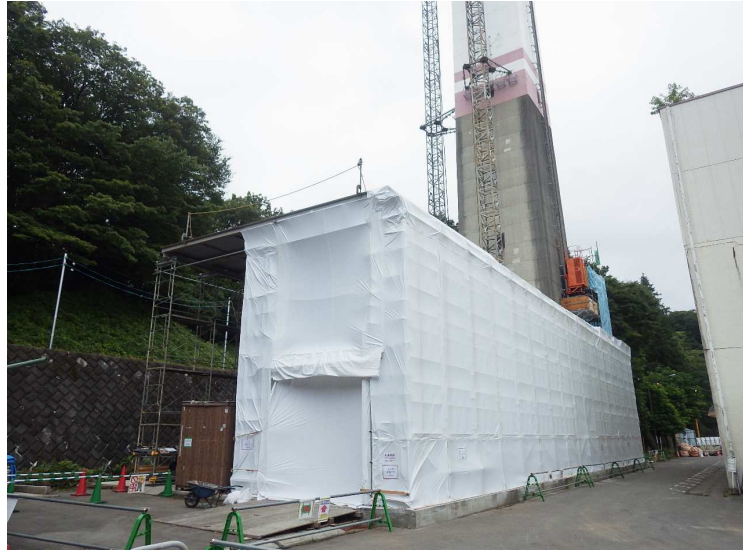
・ 下部管理区域

煙突の内面についても工場棟の内部設備と同様に、ダイオキシン類による汚染が確認されているので、ダイオキシン類対策の仮設工事が必要です。除染及び内筒解体作業時にダイオキシン類が周辺に飛散することが無いよう、負圧集塵機を配置し、煙突下部と上部にシート等で密閉養生した管理区域を設置して、煙突内部全体を負圧状態にできるようにしました。

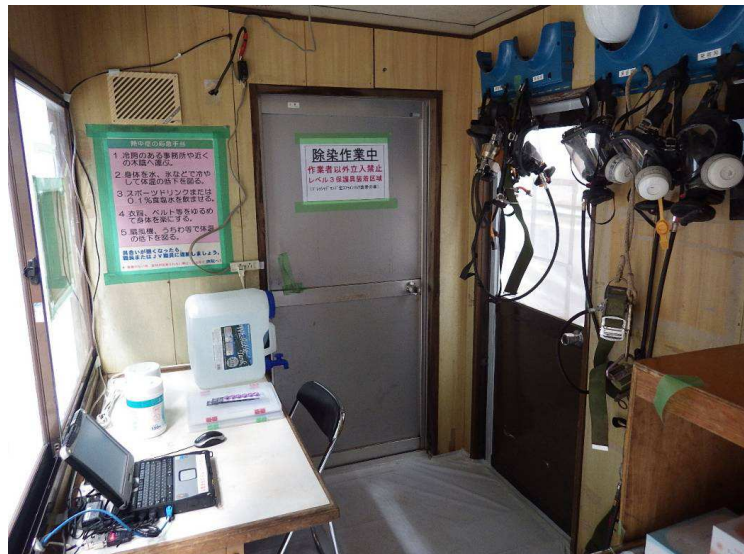
・ 下部クリーンルーム

また、工場棟のときと同様にクリーンルームを設置しました。ここで作業用の保護衣、保護具を装着し、エアシャワー室を通過して、除染・解体の作業場へ出入りします。

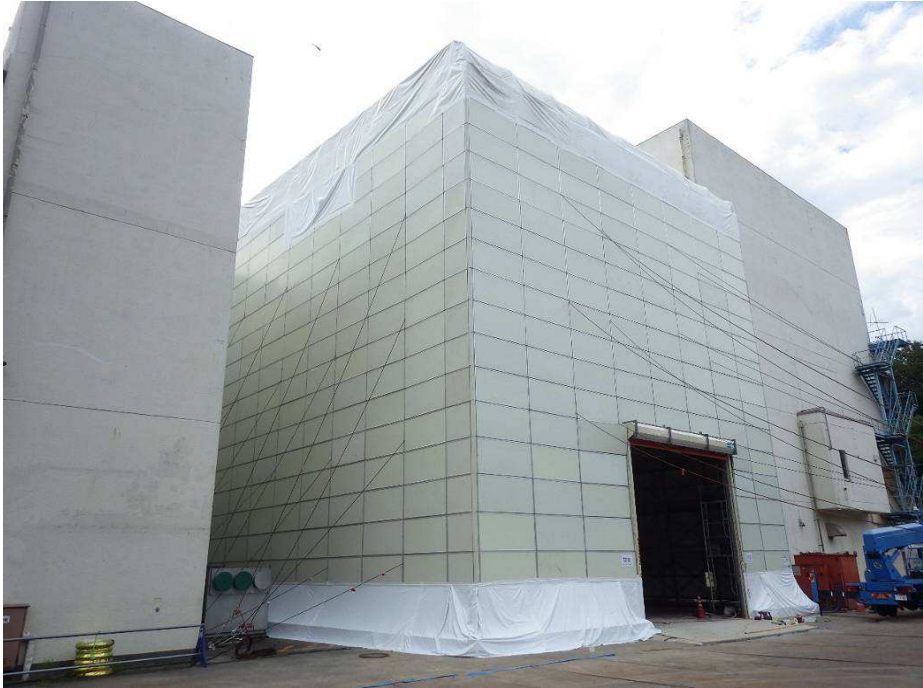
除染工事が完了し、工場棟内にある焼却炉や排煙処理設備等の内部機器類の解体を行っています。内部機器類の解体作業は、工場棟建物の外壁や屋根を残したまま密閉負圧状態を維持して実施しますので、解体用重機が出入りする際や廃材を搬出する際にも密閉状態が維持できるよう、工場棟の東面に大型前室（仮設の大型テント）を設置しました。

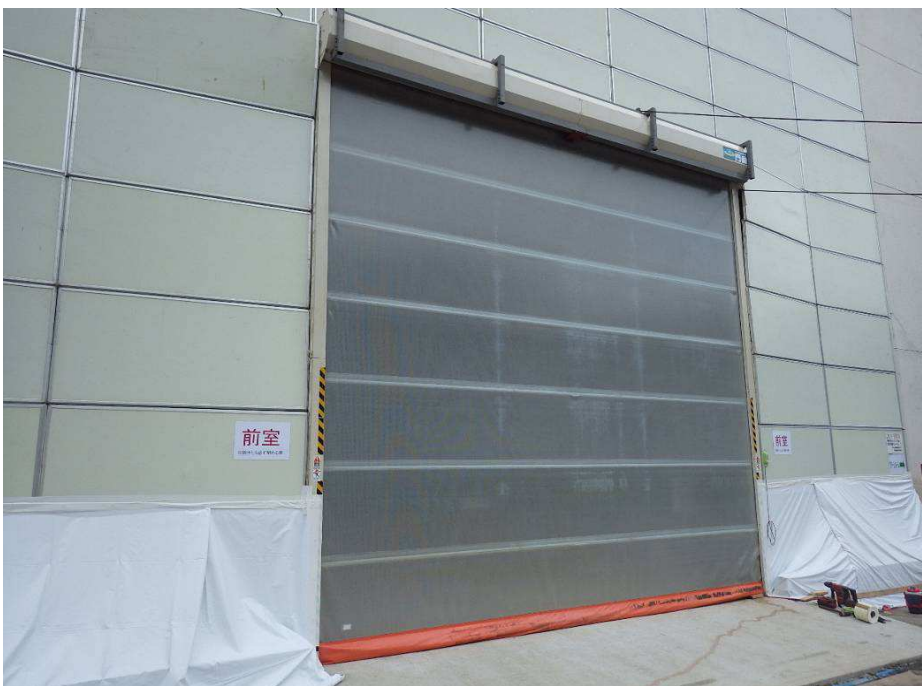
大型前室の出入口部には電動シートシャッターを設置して、重機・車両が出入りする際には速やかに開閉動作ができるようにしています。

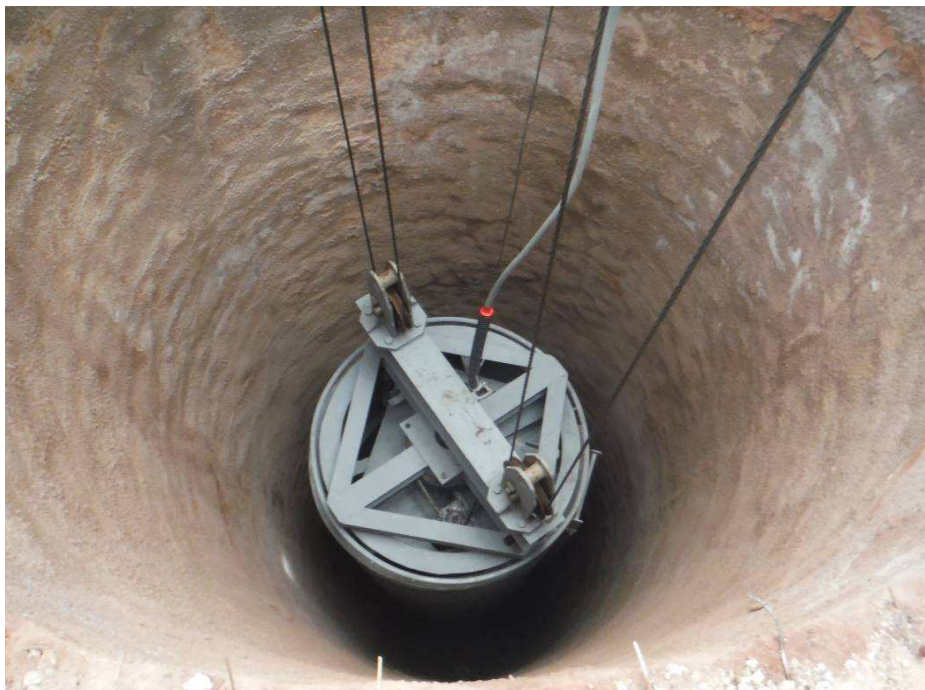
除染の作業手順としては、まず煙突除染ロボットを煙突頂部の上部管理区域内から吊り下ろす形で内筒内に入れました。このロボットはウインチの操作で上下方向に移動させたり、円筒部分のみを360°回転させることができるようになっています。

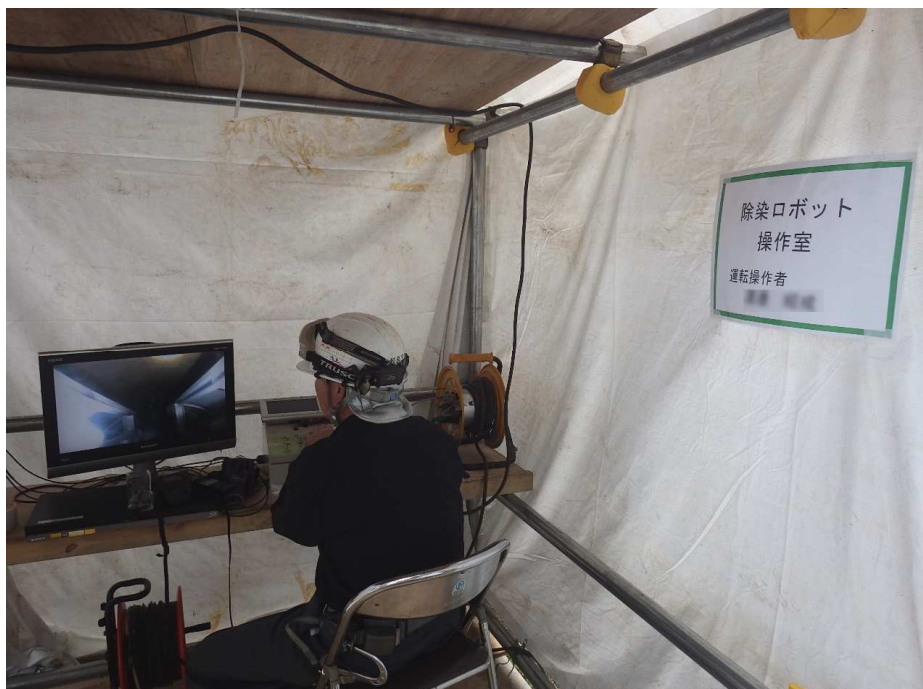
除染ロボットの操作は、地上に設置した操作室で遠隔操作しました。ロボットに設置されたカメラの画像をモニターディスプレイに映し出し、オペレーターがこの画面を見ながらリモコン操作で煙突の内面洗浄を行いました。

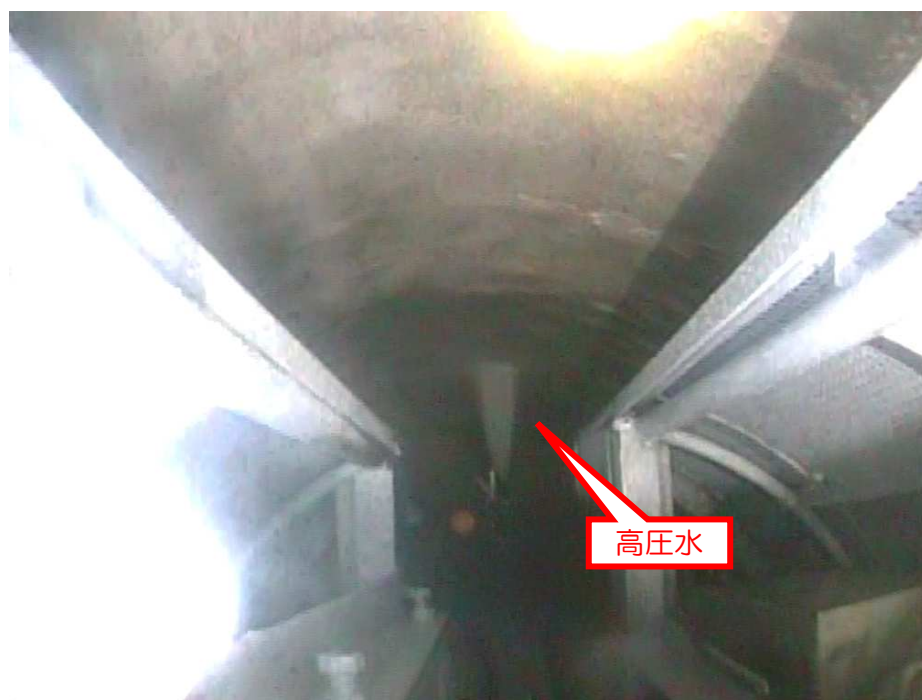
下の写真は、モニターディスプレイに映し出された画像です。ロボット下部の洗浄ノズルから、30Mpaの高圧水を内筒内面に噴射して洗浄している様子です。

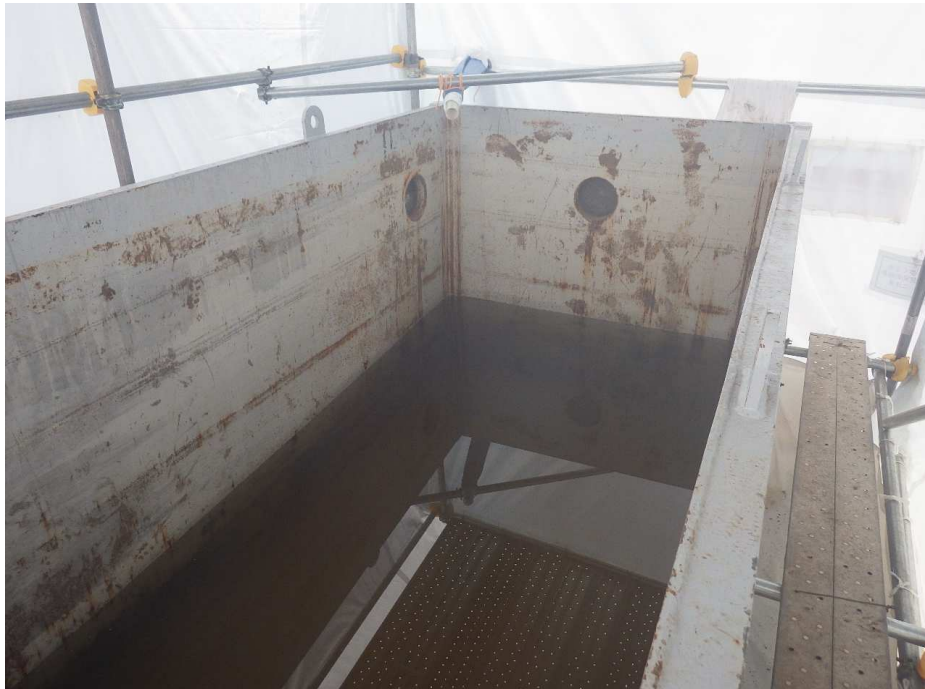
除染作業で発生した汚水は、水中ポンプで回収して周囲をテントで密閉した水槽に保管します。汚水は漏洩等が無いよう保管し、廃棄物として適正に搬出・処分します。

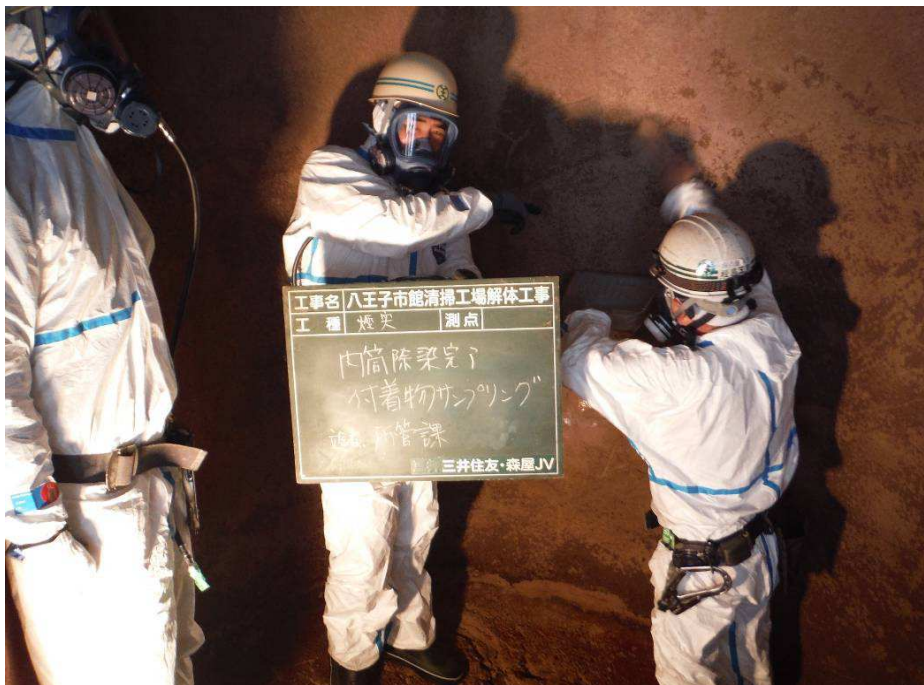
除染作業完了時には、市監督員による立会い確認を実施し、煙突内に付着していた汚染物が確実に除去されていることを確認しました。
