参考資料

2. 調査実績

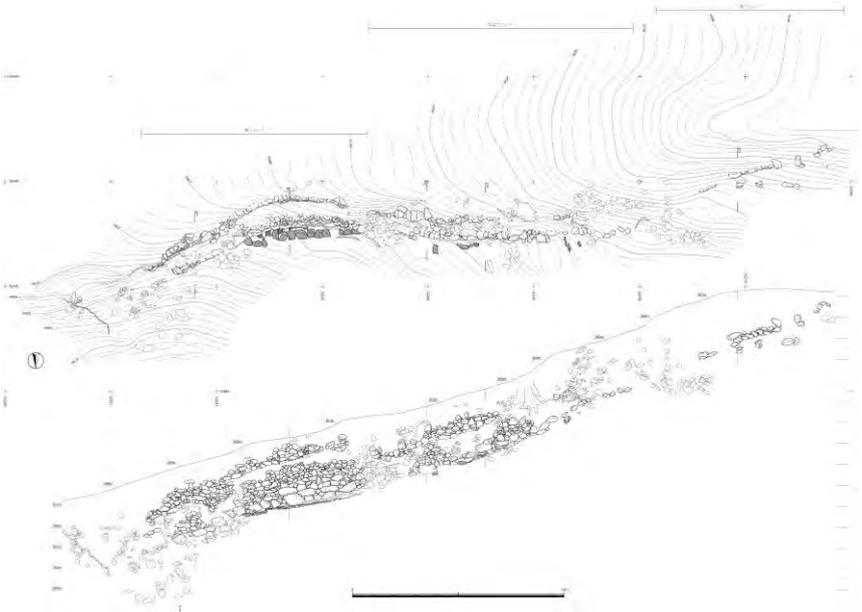
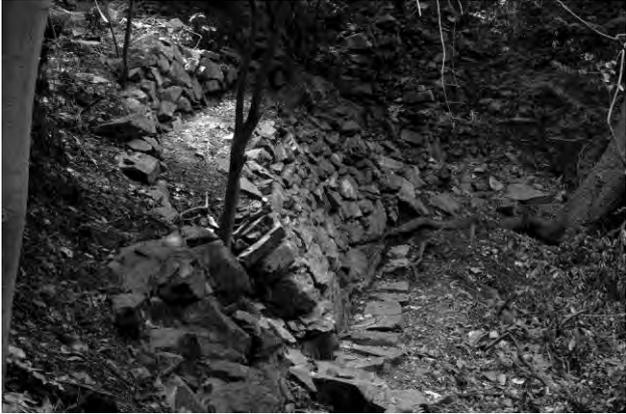
| 遺跡 概要 | 概要 | 金子曲輪の西側及び柵門跡下に位置する石垣の現況記録調査を行った。 |
| | 遺構・遺物の 写真 | <p>▲柵門跡下に位置する石垣の平面図、立面図</p> <p>▲柵門跡下に位置する石垣</p> |

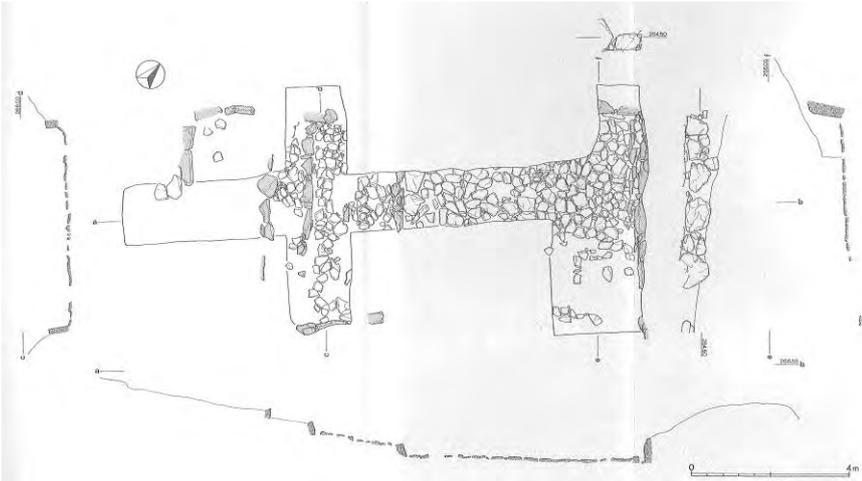
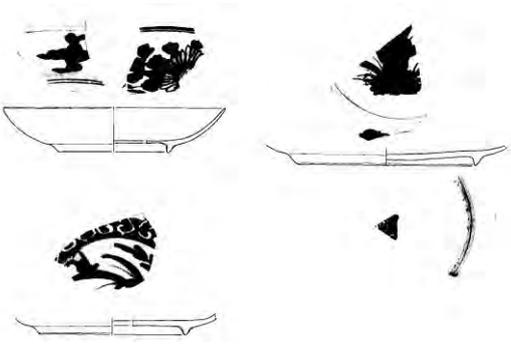
| | その他 | 今回、当該地で初めて本格的な発掘調査が行われ、石垣、石敷きの階段と踊り場、側溝など構築された遺構の存在が確認された。 |
| 遺構・遺物の 写真 | <p>▲御主殿地区の遺構平面図・断面図</p> <p>▲御主殿地区で出土した舶載磁器の染付皿</p> | |

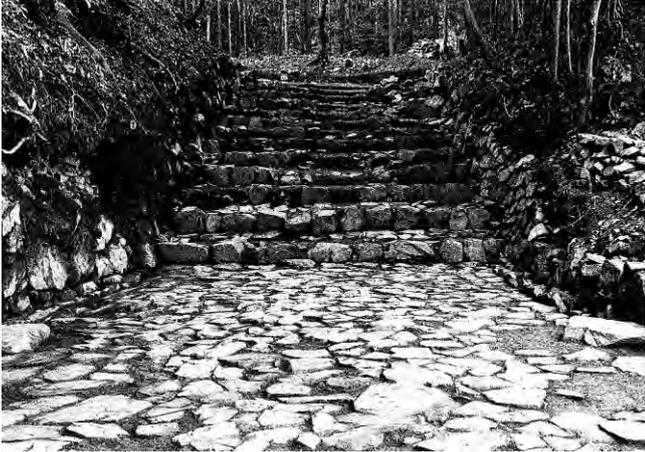
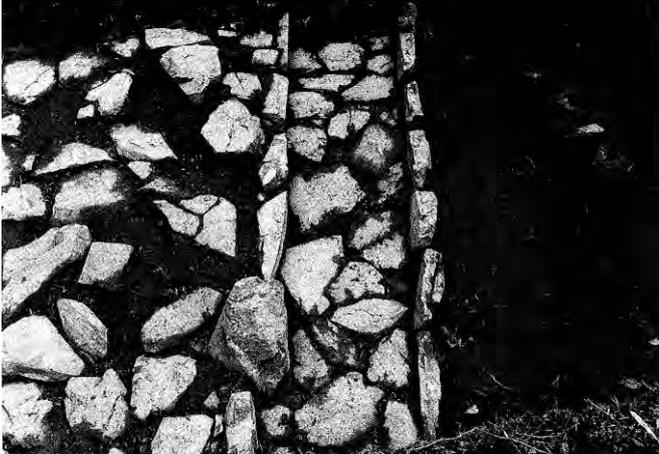
| | その他 | 御主殿入口部では、門と想定される礎石、側溝、張石の施された階段 |
| | 遺構・遺物の 写真 | <p>▲調査実施後の虎口入口部</p> <p>▲敷石の側溝</p> |

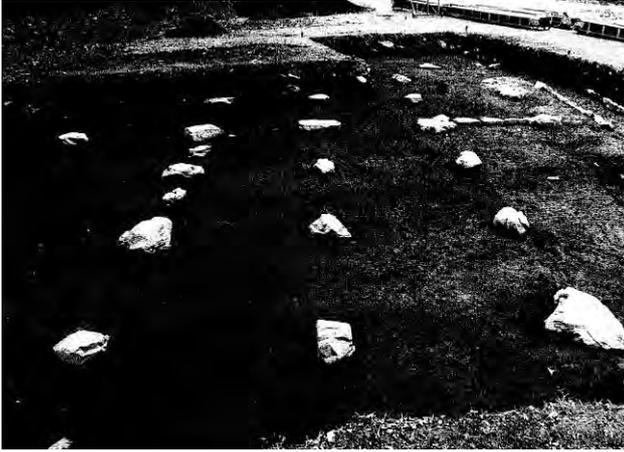
| | その他 | 今回の調査では礎石建物跡の北側と南側に石囲い溝が検出された。また多数の遺物、炭化穀類が出土している。 |
| | 遺構・遺物の写真 | <p>▲礎石遺構</p> <p>▲石囲い溝遺構</p> |

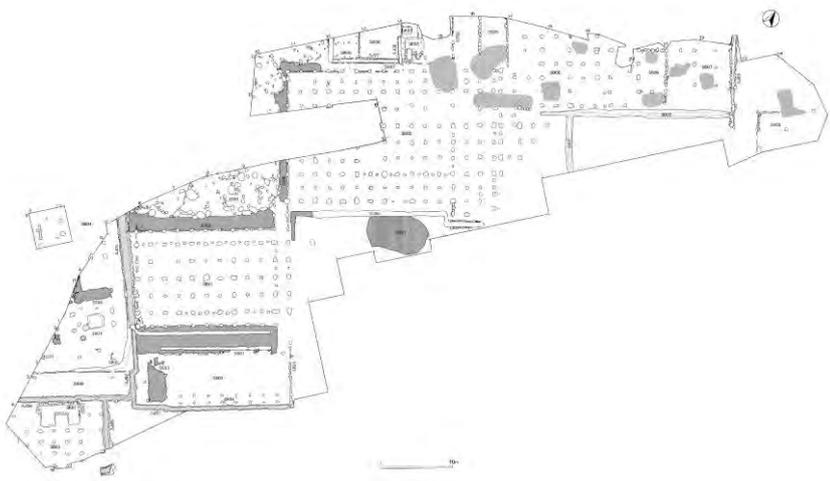
| | その他 | 今回の調査により、従来考えられていた範囲より拡大していることが判明。庭園をもつ居館であることが確認された。 |
| 遺構・遺物の写真 | <p>▲御主殿跡全体の遺構平面図</p> | |

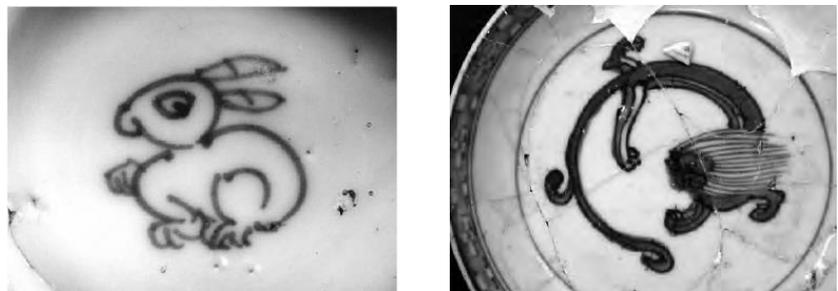
| | <p>▲御主殿地区で出土した舶載磁器の染付皿</p> | |

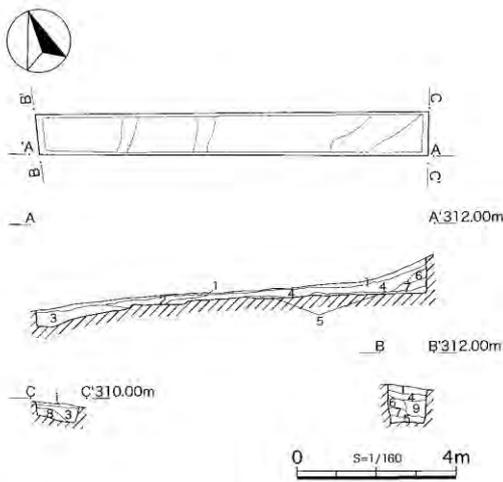
| | その他 | 今回の調査により、金子曲輪の下段である本調査地周辺部に、柵跡等の堀込み遺構等が検出される可能性が推定された。 |
| 遺構・遺物の写真 | <p>▲金子曲輪下段の調査の平面図・断面図</p> | |

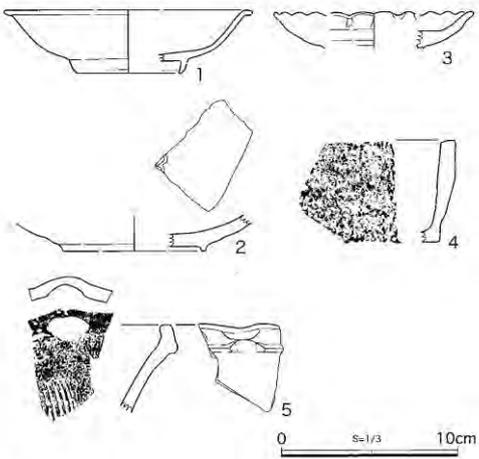
| | <p>▲金子曲輪下段の出土遺物</p> | |

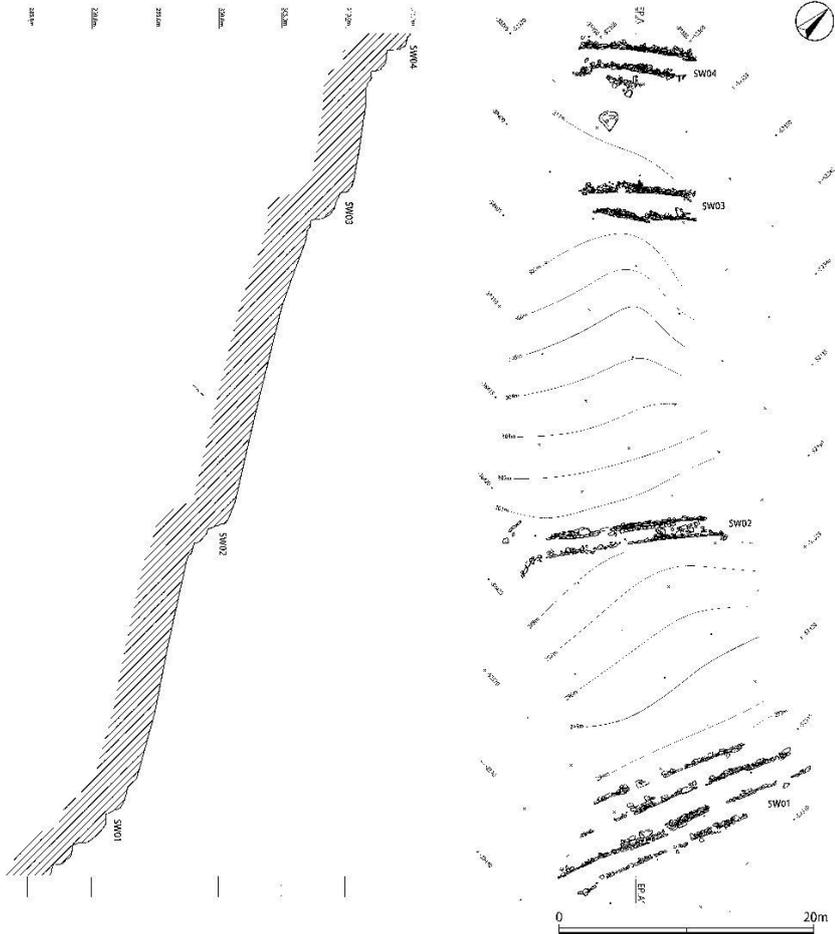
| | その他 | 今回の調査により、数か所に顎止め石が確認され、本来の石垣の高さも部分的ではあるが残されていることが理解された。 |
| 遺構・遺物の 写真 | <p>▲四段石垣全体平面図・断面図</p> | |

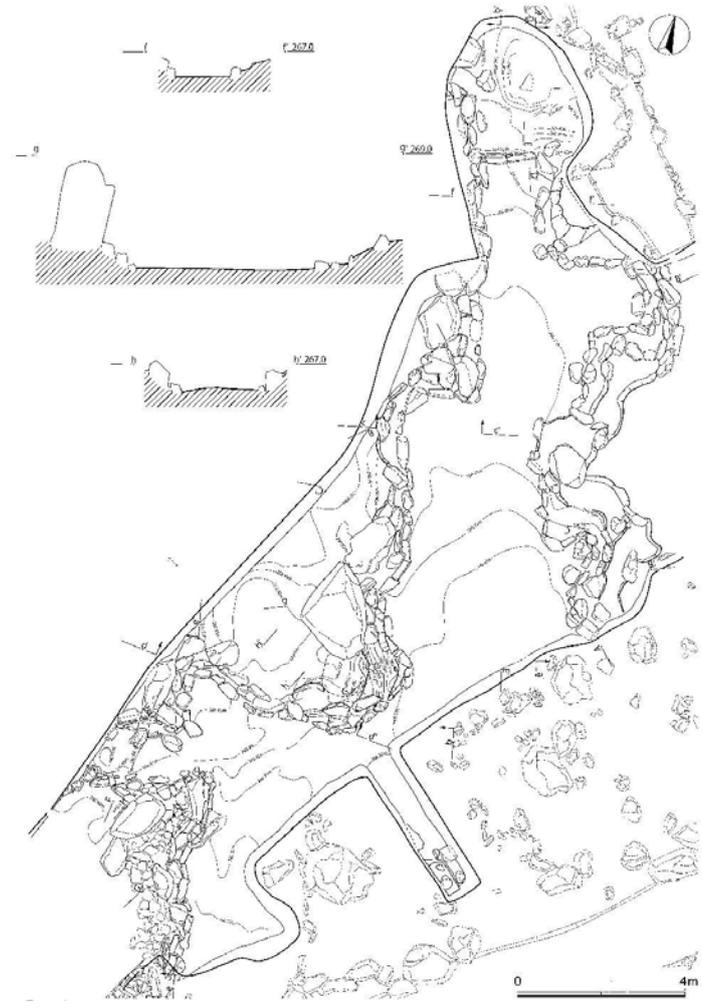
| | その他 | 平成 4・5 年の調査時に検出された庭園跡は、枯山水様式の庭として把握されていたが、今回の調査で新たに池跡が確認された。 |
| 遺構・遺物の写真 | <p>▲池跡平面図・断面図</p> | |

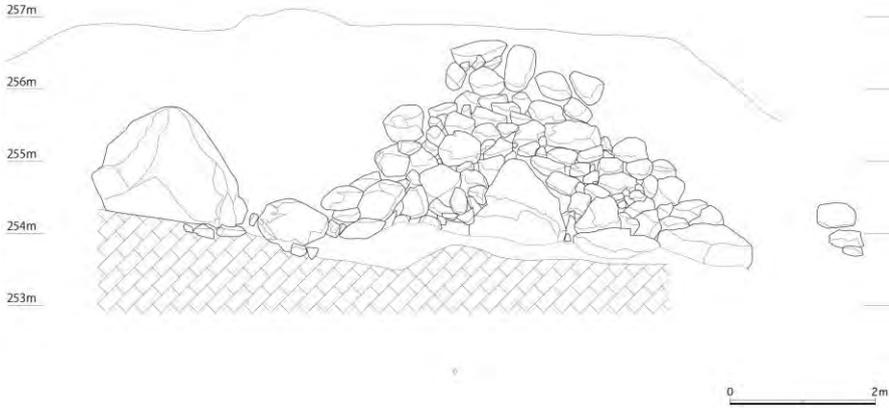
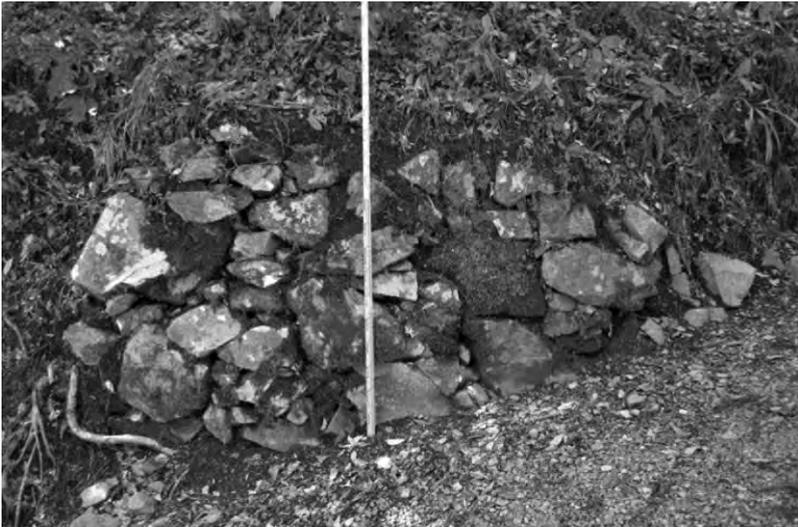
| 遺跡 概要 | 概要 | 御主殿の滝の横及び御主殿跡の東側に位置する石垣の現況記録調査を行った。 |
| | 遺構・遺物の 写真 | <p>▲御主殿の滝の横に位置する石垣の立面図</p> <p>▲御主殿跡の東側に位置する石垣</p> |
