第3章 地区の問題点と整備の基本的な考え方(検討のプロセス)

1.地区の現状と問題点

2.駅舎における整備の考え方

3. 道路と交差点整備の考え方

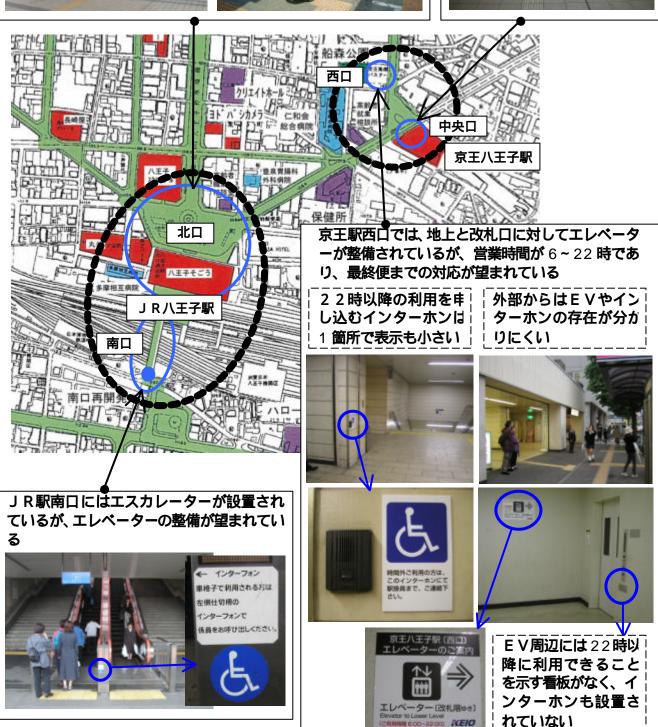
駅舎における垂直移動施設整備の状況

JR駅北口では、北口デッキやホームに対してエレベーターが整備されており、利用上の課題は指摘されているものの、垂直移動に関する大きな問題点はない

京王駅中央口には、エレベーターは整備されていない(西口で対応している)

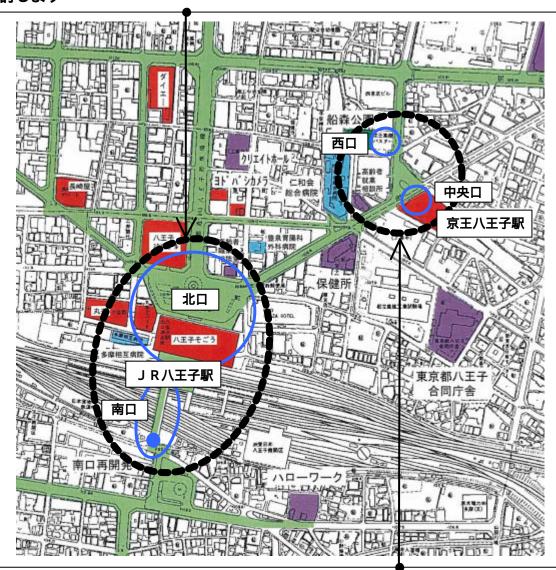
駅舎における整備の考え方

北口では、駅周辺道路・駅前広場~改札口~各ホームの経路には全てエレベーターが設置されており、南口では平成 14 年 1 月にエスカレーターが設置されている南北を安全に通行するために、南口でのエレベーターの整備が最も望まれており、南口再開発の動向を勘案しながら、 5 年後を目途としてエレベーターを整備することを検討します

エレベーターが設置されている西口では、営業時間 (6~22 時)以外でもインターホンによって利用できることを分かりやすく伝える案内サインの充実、職員対応の充実など、 既存施設の有効活用を図ります

また、利用者の多い中央口では、エレベーター設置の検討を進めます

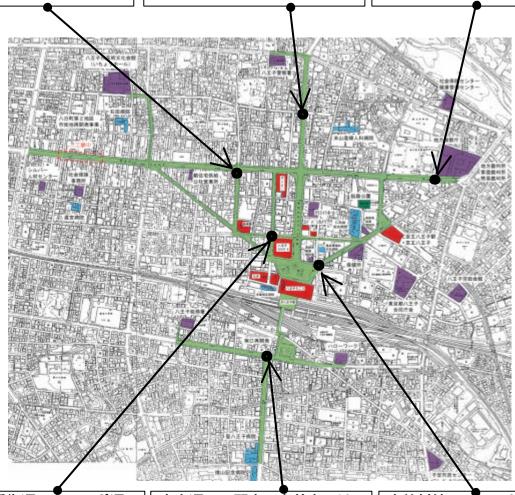
道路・交差点における主な問題点

甲州街道とパーク壱番街通りと の交差点は最急勾配 19.6% (後 ろ向きに昇るしかない)

甲州街道より北側の桑並木通り には、勾配が急な交差点がある (最大 11.2%)

裁判所前の甲州街道では、最急 勾配 18.2%

ジョイ五番街通りとレンガ通り の交差点は、歩道や車道ともに 小舗石で区分しにくい

南大通りの駅南口交差点では、 勾配が急で、巻き込み部分に樹 木がある(H.15.1.28 移植済)

東放射線ユーロードと北口広場 との交差点は、歩行者と車が混 在した状況になっている

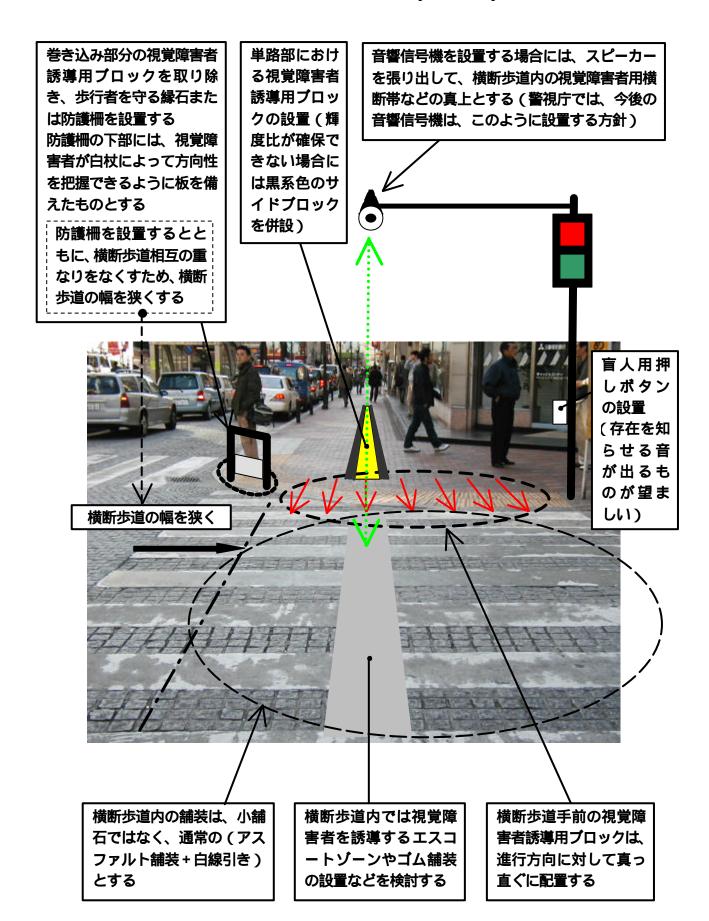
交差点と信号機整備の基本的な考え方(イメージ)

注)横断歩道内におけるゴム舗装は、実験により検証されているが、実用化に向けてはさらに検討が必要である。

交差点全体が小舗石で作られていると、高齢者はつまずきやすく、車いす使用者は通行しにく く、視覚障害者は横断歩道を認識しにくい。

隣接する横断歩道が一致、または重なっており、両者を区分する柵が設置されていないと視覚 障害者は進むべき方向が区別しにくい。

交差点の巻き込み部分で、視覚障害者誘導用ブロックが縁石に対して常に垂直方向に設置されている場合、視覚障害者は誤って交差点の中に入っていく危険性がある。

視覚障害者は、斜め方向に渡ることは困難であり、スクランブル交差点で現在のように視覚障害者誘導用プロックや音響誘導装置を斜め方向に設置していることは、改善していく必要がある。

また、音響誘導装置を歩行者用信号の真上に設置していると、視覚障害者は横断歩道の端によってしまうので、横断歩道の中央に設置することが望ましい。

さらに、盲人用押しボタンの位置が分かりにくいので、音で場所を知らせることが望ましい。 横断歩道の中央部には、視覚障害者を誘導する視覚障害者用横断帯などの設置を検討し、足元 と耳からの情報を一致させることが望ましい。

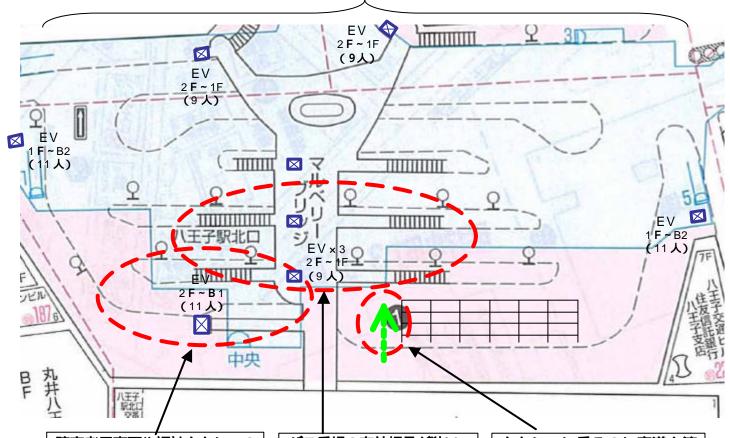
JR八王子駅北口広場(地下駐車場・デッキ)における問題と改善の考え方

デッキや地下駐車場のサイン整備は 平成 12 年度より開始し、平成 14 年度で完了

平成 15 年度以降、北口全体での整備・改善を図っていく

障害者用車両や福祉タクシーの 乗降場が確保されていない 乗場の検討

バス乗場の有効幅員が狭い 有効幅員を広げる工夫 が必要である

タクシーに乗るのに車道を渡らねばならない 直接、歩道から乗り込める ような工夫を行う

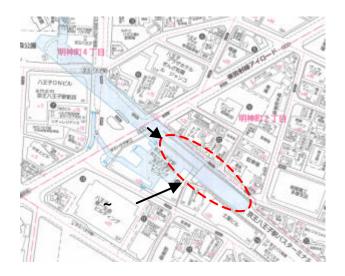
京王八王子駅バスターミナルにおける問題と改善の考え方

バスターミナルを知らせる案内サイン の改善を検討する

バスの出発サインが高すぎる、時刻表の文字が小さいなどの課題があり、改善を検討する

視覚障害者誘導用ブロックは設置されているが、歩道と同系色で識別がしにくいため、輝度比を上げるなど視覚障害者誘導用ブロックが識別しやすい工夫を検討する(右は黒のサイドブロックを配置した沼津駅北口の例)

バス乗場の平面形態をくし型に、段差 15cm を採用するなど、バスが乗場に接近しやすい工夫がなされている。全体的には、換気や騒音などの課題があるとされており、京王も検討したがターミナル施設で対応することは困難であり、今後、車両の改善で対応していくことが望まれる。

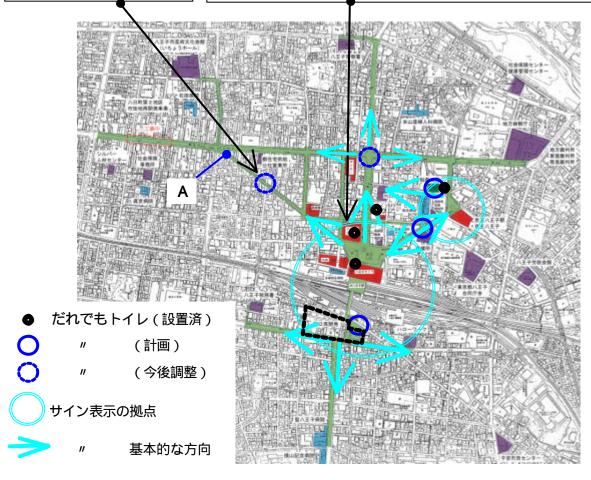
回遊性を高める取り組み(サイン計画・トイレ設置など)

健常者も含め、安心してま ちを歩くには、トイレの整 備は大切である。

このため、主要な結節点や 休憩ポイントになる場所 ()には、"だれでもト イレ"の設置を検討する。 また、ベンチの設置も併せ て検討する。

いちょうホールへの案内看板は、 現在、西放射線ユーロードの西側 に(下図A)に設置されており、 もっと駅に近い場所にあればと指 摘されている。

このため、JR八王子駅や京王八 王子駅を中心としながら、マニュ アルを参考にして、分かりやす く・適切な場所でのサイン設置を 行う。
