工事名称：株式会社京南　八王子インターSS　全面改装

図 3.1　調査位置図

5.1 土壌ガス調査

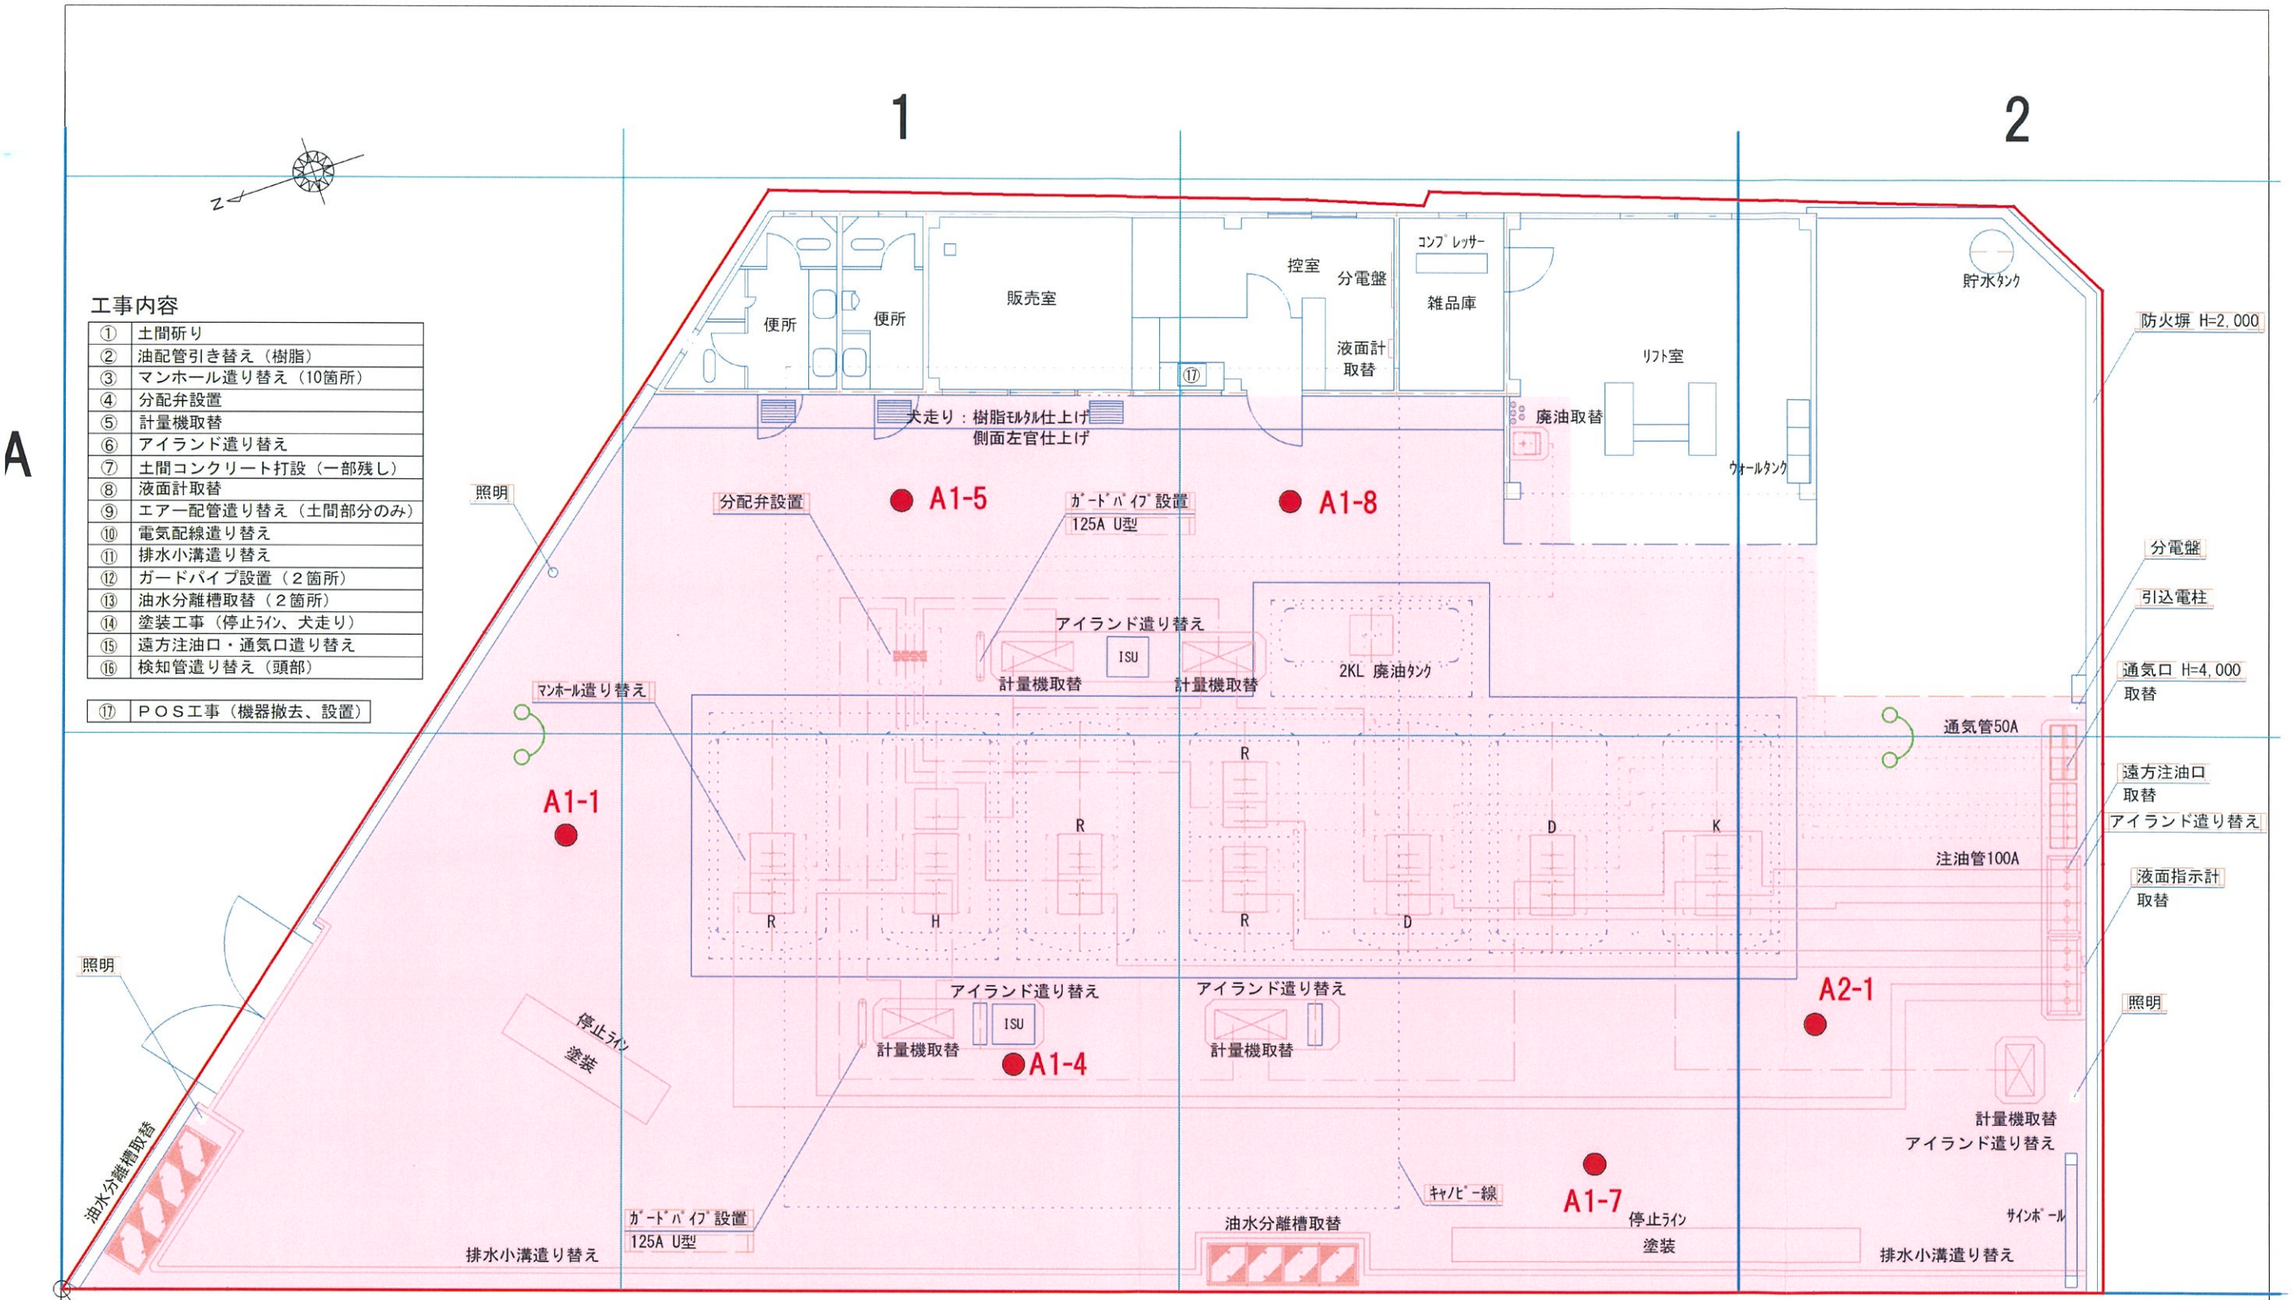
分析の結果、ベンゼンの土壌ガスは全地点で不検出であった。
