形質変更時要届出区域台帳

八王子市

整理番号	整－8－1	指定年月日・指定番号	令和8年(2026年)9月29日・形－31	所在地	八王子市長沼町1304番1の一部
調製・訂正年月日	令和8年(2026年)9月29日 調製				
形質変更時要届出区域の概況	事業用地			面積	723.9 m^2
法第14条第3項の規定に基づき指定された形質変更時要届出区域にあっては、その旨	－				
最大形質変更深さより1メートルを超える深さの位置について試料採取等の対象としなかった土壌汚染状況調査の結果により指定された形質変更時要届出区域にあっては、その旨、当該試料採取等の対象としなかった深さの位置及び特定有害物質の種類	－				
土壌汚染のおそれの把握等、試料採取等を行う区画の選定等又は試料採取等を省略した土壌汚染状況調査の結果により指定された形質変更時要届出区域にあっては、その旨及び当該省略の理由	－				
汚染の除去等の措置が講じられた形質変更時要届出区域にあっては、その旨及び当該汚染の除去等の措置	－				
第58条第5項第10号から第13号までに該当する区域にあっては、その旨	－

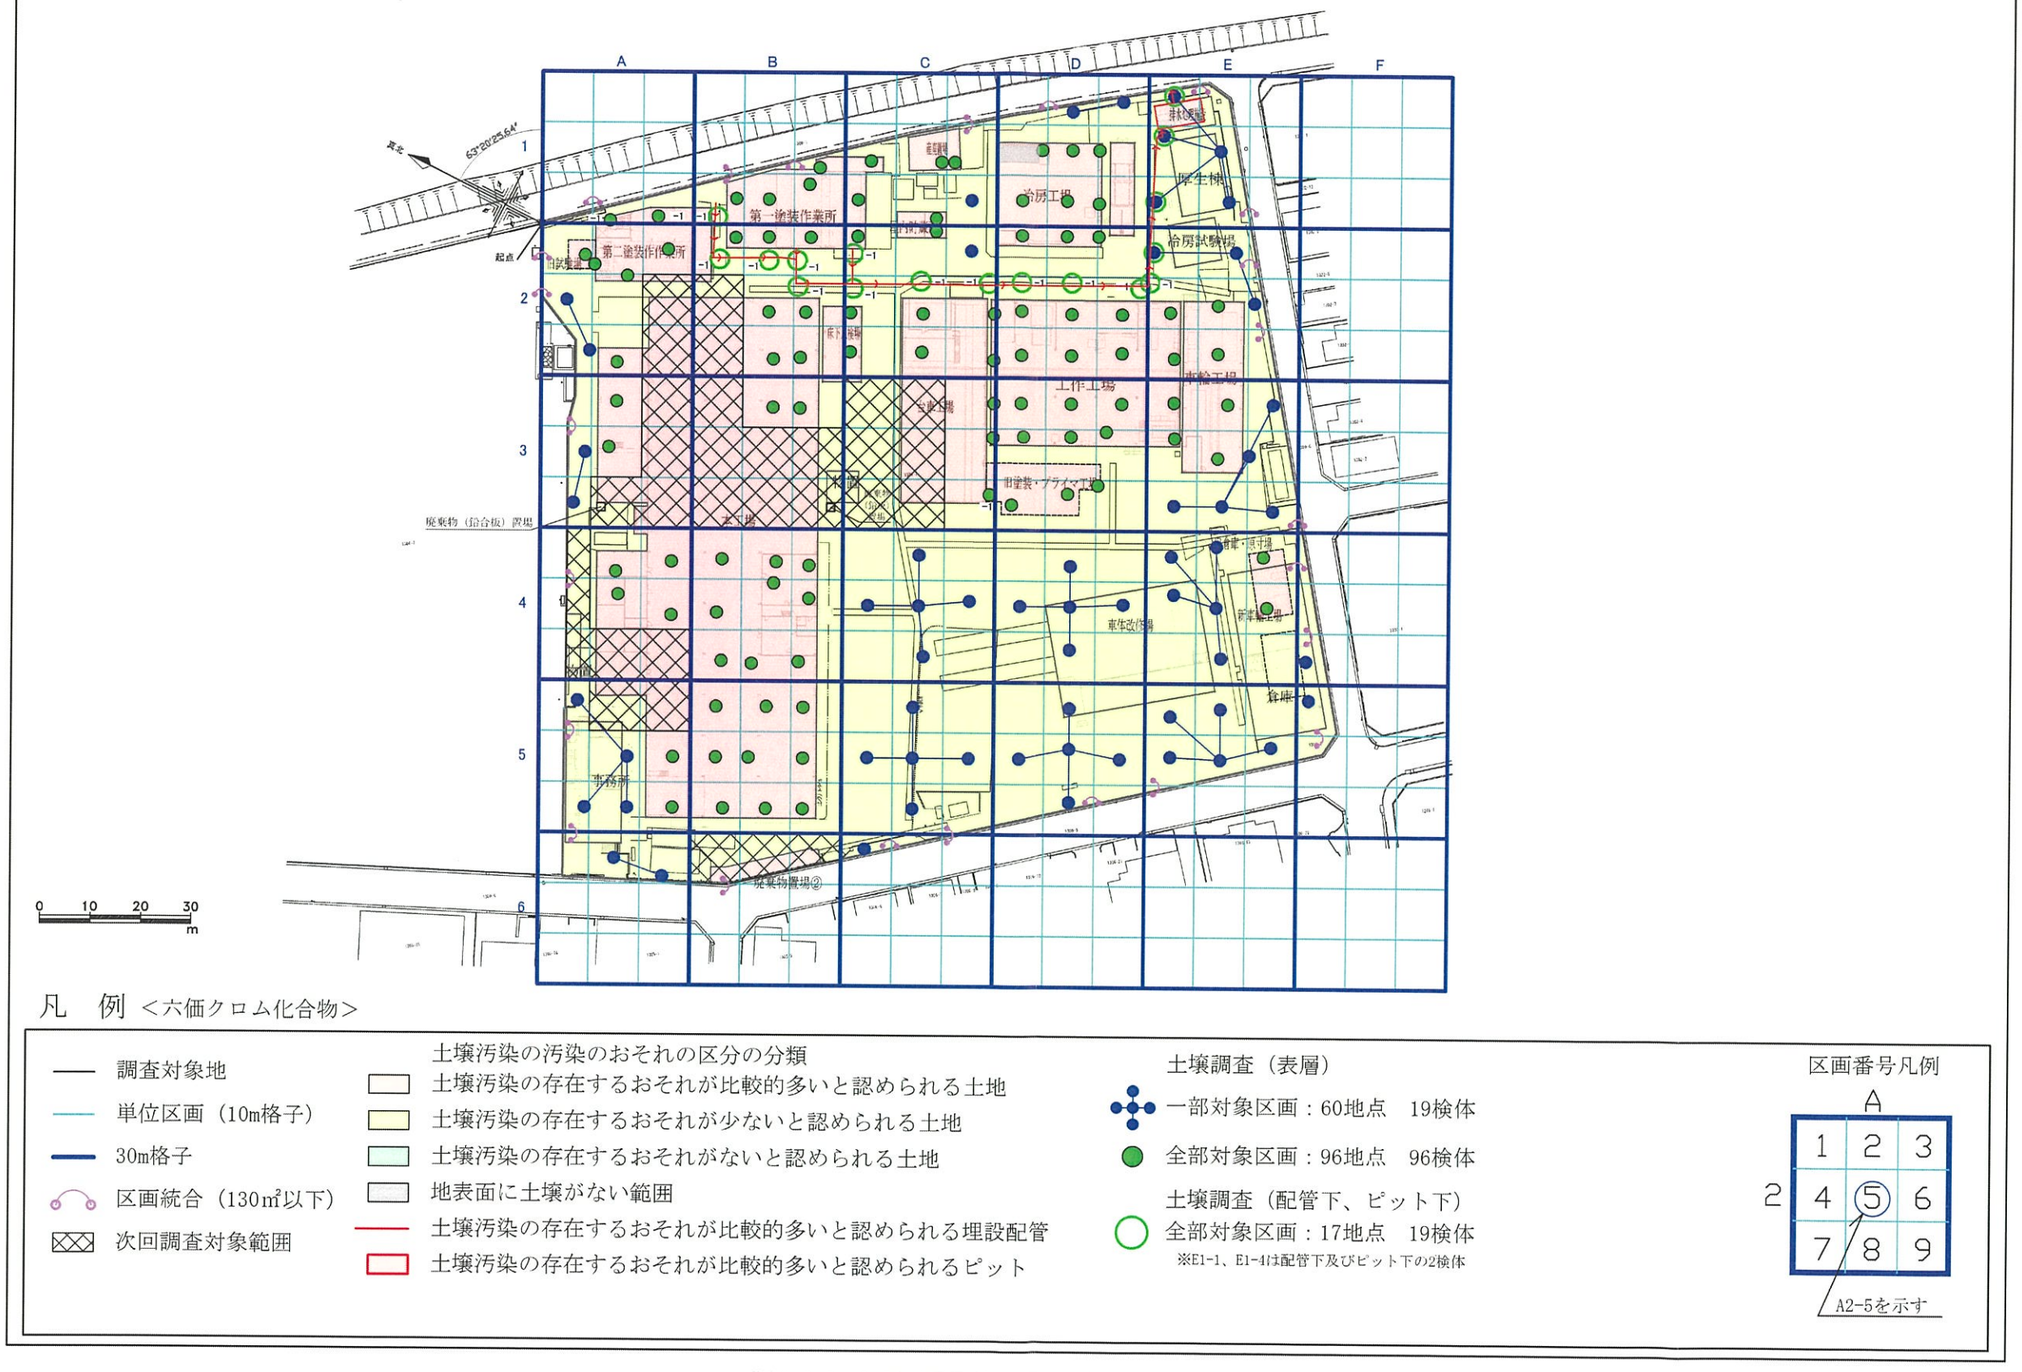
図 3.2.2.-2 試料採取地点図（六価クロム化合物）

土壌調査（表層）
一部対象区画：60地点　19検体
全部対象区画：96地点　96検体
土壌調査（配管下、ピット下）
全部対象区画：17地点　19検体
※E1-1、E1-4は配管下及びピット下の2検体

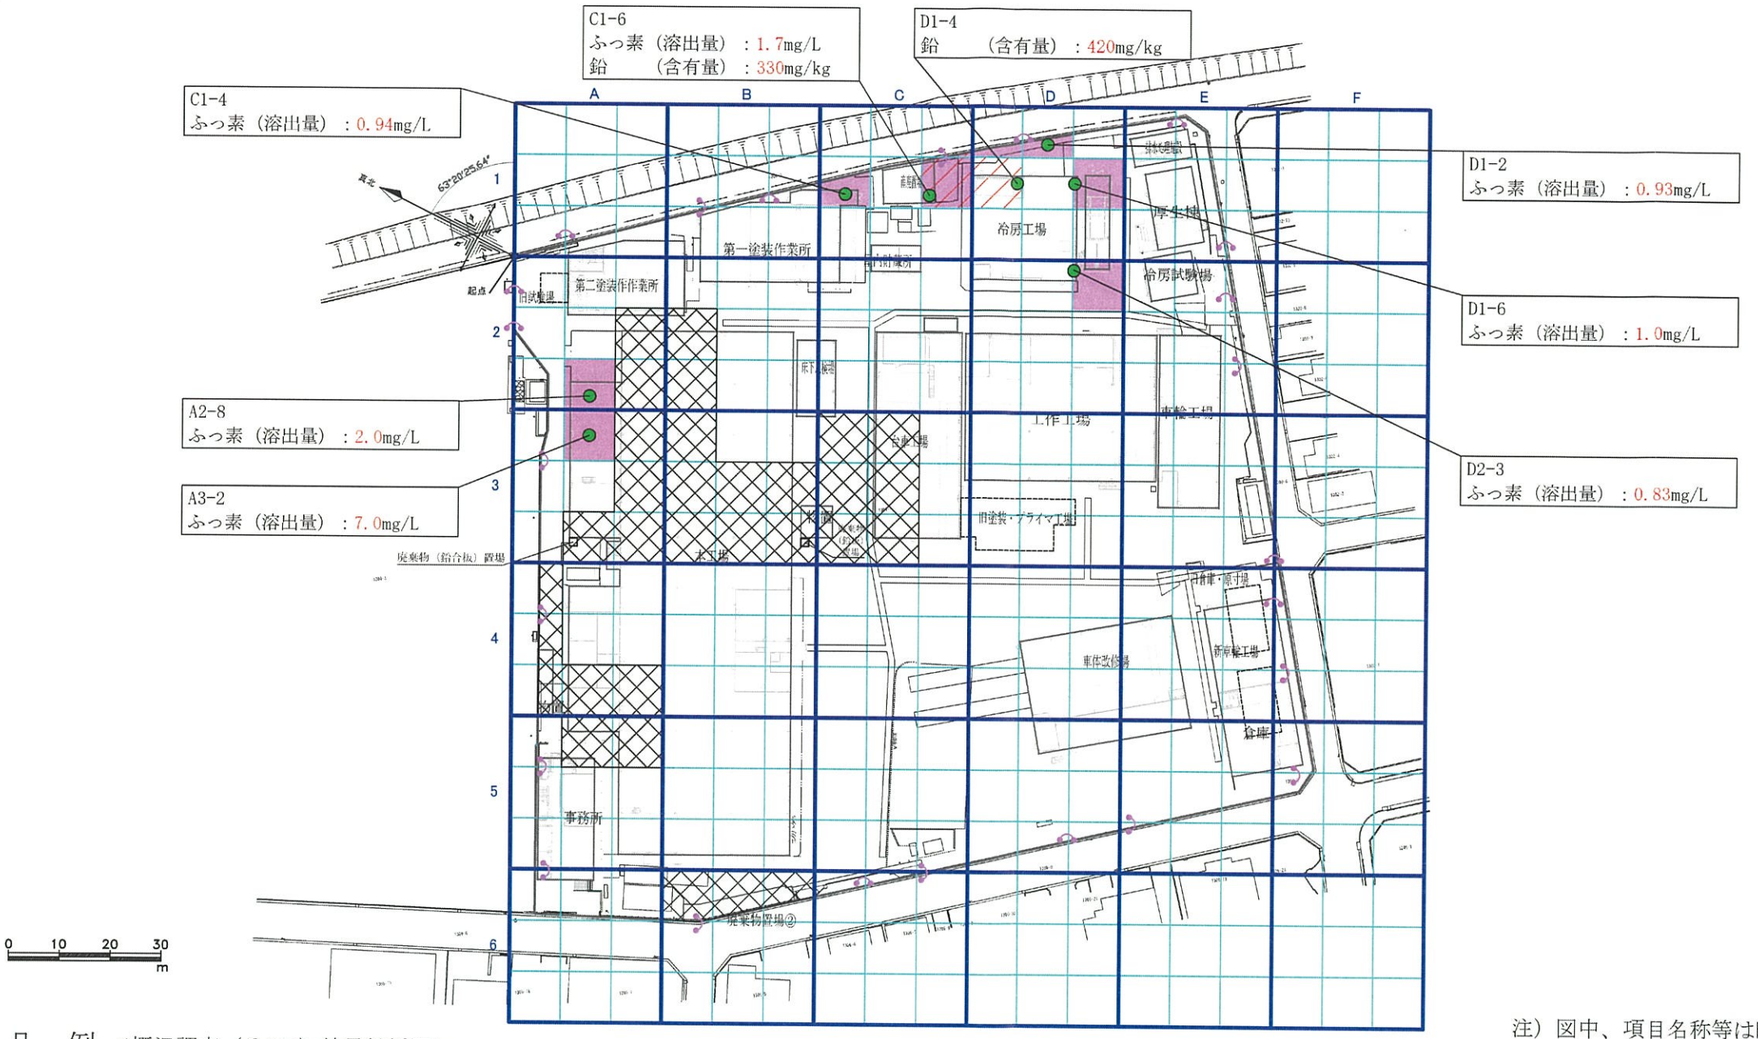
図 3.6.2.-1　第二種特定有害物質における表層土壌調査結果総括図

基準不適合区画

- ：ふっ素（土壌溶出量）
- ：鉛（土壌含有量）

汚染状態に関する基準	
ふっ素（土壌溶出量）	鉛（土壌含有量）
土壌溶出量基準：0.8mg/L以下 第二溶出量基準：24mg/L以下	土壌含有量基準：150mg/kg以下
