# 八王子市の 総合的な治水対策

～水害から市民の命と暮らしを守るために～

令和4年（2022年）3月策定

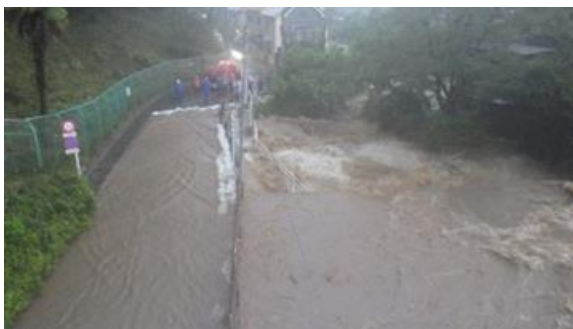
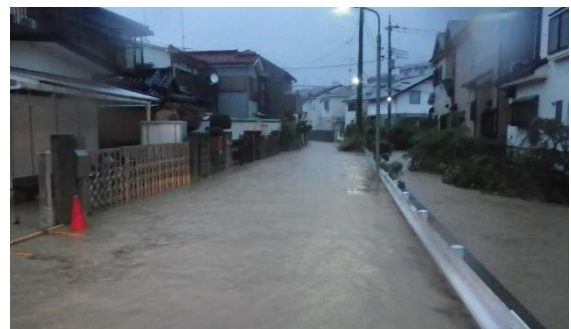
令和元年東日本台風（台風第19号）の水害発生事例（左：廿里町、右：長沼町）

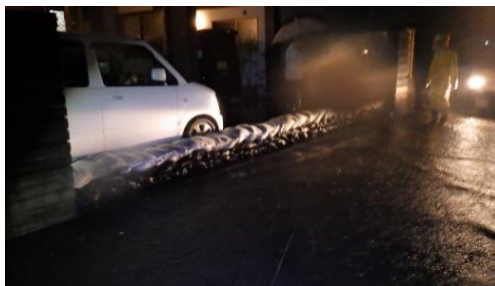
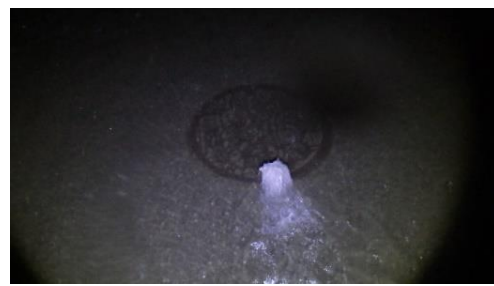
令和元年東日本台風（台風第19号）では、地区内の内水氾濫および排水能力不足等により、多くの浸水被害が発生しました。

令和元年東日本台風（台風第19号）による被害事例

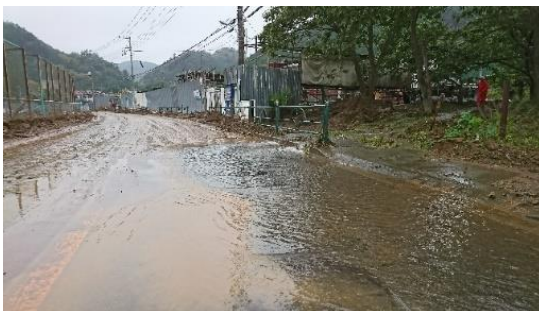
令和元年東日本台風（台風第19号）では、南北の山地からの土砂流出と浅川の氾濫もあって、家屋倒壊の被害や床上・床下浸水が発生しました。また、都道が通行不能となり、市民生活に大きな不便が生じる被害となりました。

令和元年東日本台風による被害事例

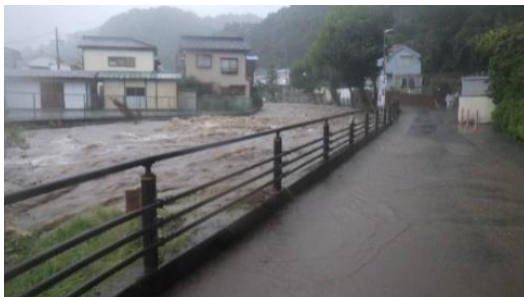
令和元年東日本台風（台風第19号）では、南浅川の溢水と水路の排水能力不足によって、道路冠水や床上・床下浸水が発生しました。

令和元年東日本台風による  
廿里町西部から見た南浅川の状況

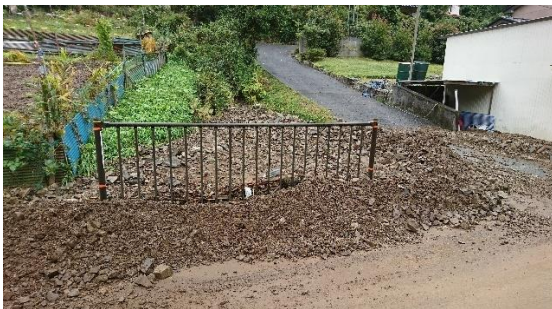
土砂堆積による水路詰まり

令和元年東日本台風（台風第19号）では、山間部で浸水被害の他に、水路が道路を横断する箇所では、土砂や流木が堆積することにより、道路を封鎖するなどの被害が多く発生しています。

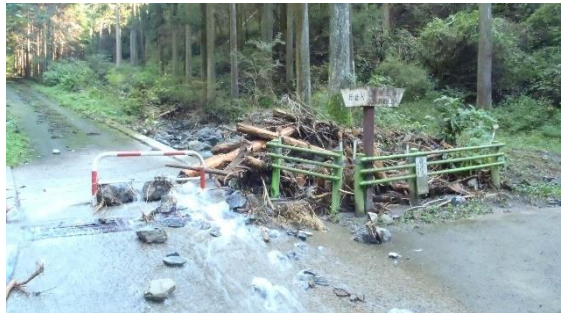
土砂・流木による水路詰まり

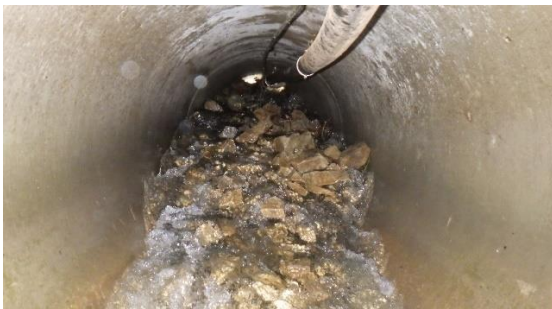
土砂による管路詰まり

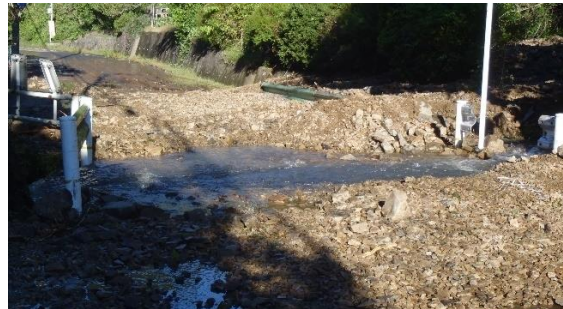
水路詰まりによる道路分断  
（土砂が道路に流出）

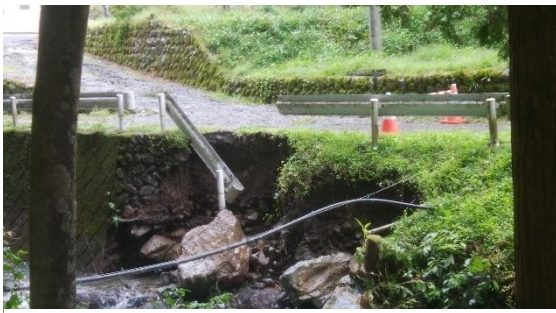
河岸侵食による護岸崩壊

令和元年東日本台風（台風第19号）では、河岸侵食による道路崩壊の被害が確認されており、道路崩壊によって地域住民が孤立するなどの状況が発生しています。

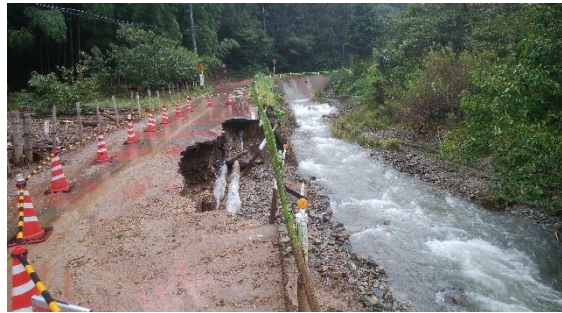
河岸侵食による道路崩壊

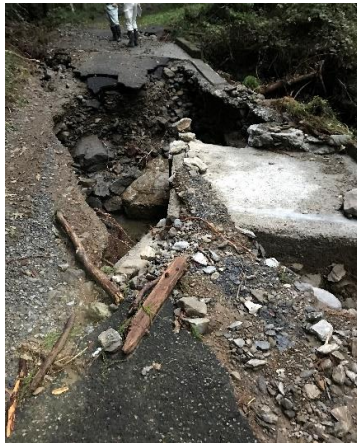
河岸侵食による道路崩壊

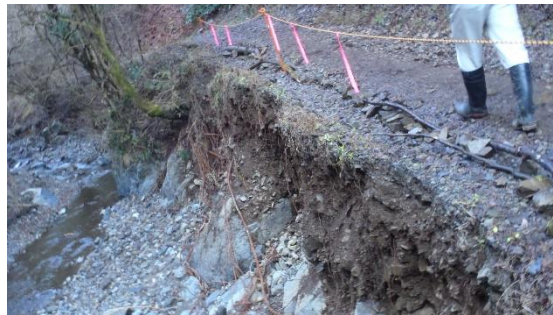
河岸侵食による護岸崩壊

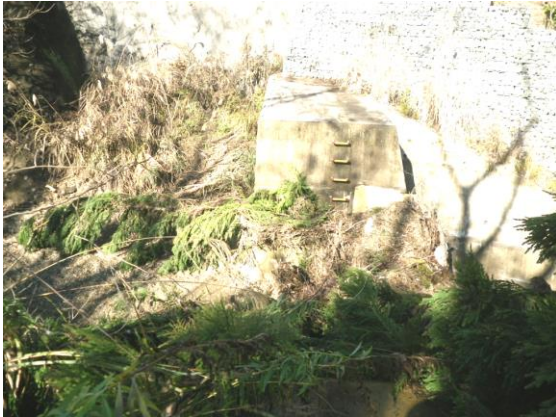
初沢川上流の流木止め堰堤（流木を止めている様子）

令和元年東日本台風（台風第19号）時には浸水対策重点地区として整備が終了しており、平成27年に設置した流木止め堰堤や沈砂池等も機能し、浸水被害の報告はありませんでした。

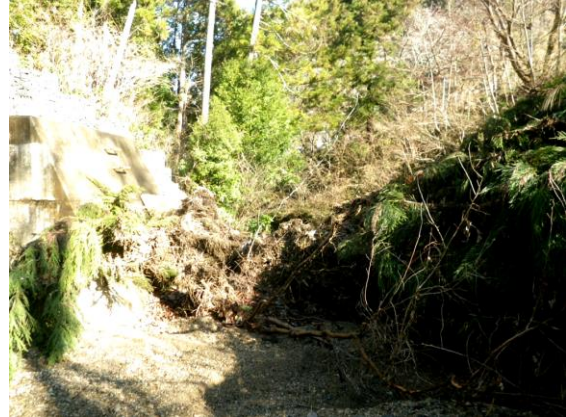
初沢川上流の流木止め堰堤（災害前の様子）

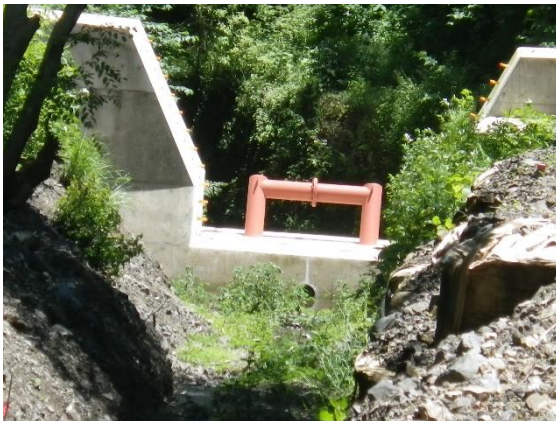
初沢川上流の流木止め堰堤。令和元年東日本台風（台風第19号）で土砂や流木を抑える効果を確認できた。
