## 八王子市館清掃工場解体工事の進捗状況について 平成29年 4月

### 工場棟の建物地下部分の解体をおこなっています

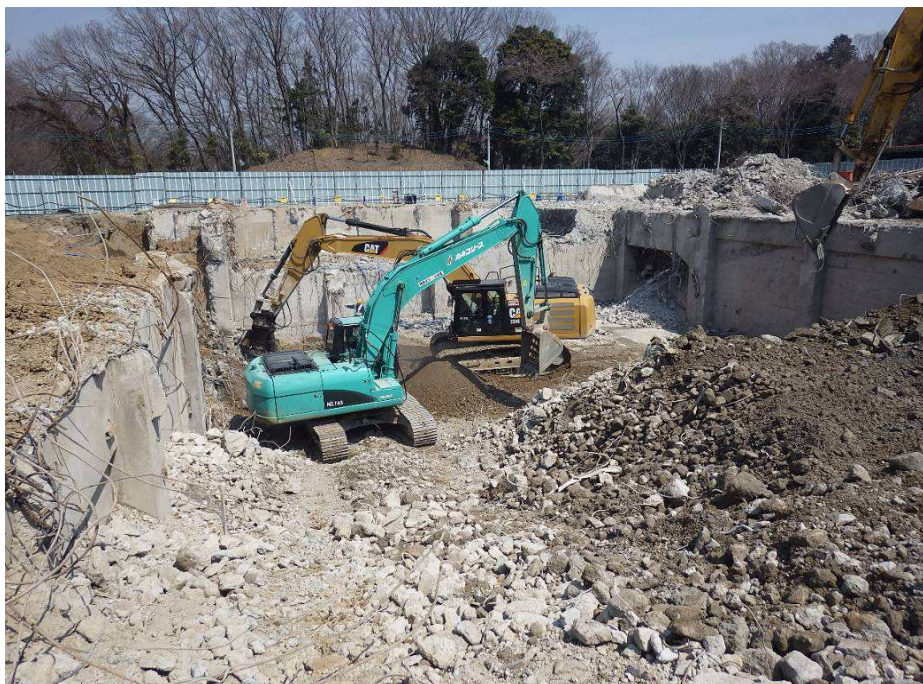
工場棟については、4月は主に地下1階部分にあった灰コンベアー室のコンクリート構造物を解体しました。地下部分の壁の一部を壊して、大型重機を地下1階の床面（地表面から約-5m）まで進入させ、解体作業をおこないました。

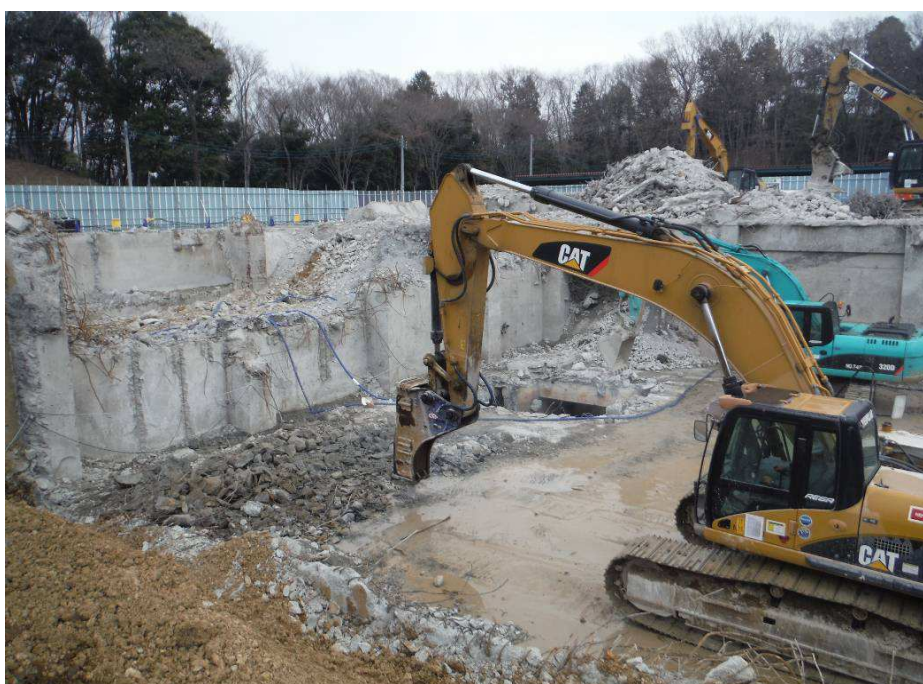
地下部分の解体作業では、大型ブレーカーやコンクリート圧碎機を使用して、壁や床の鉄筋コンクリート構造物を壊しました。

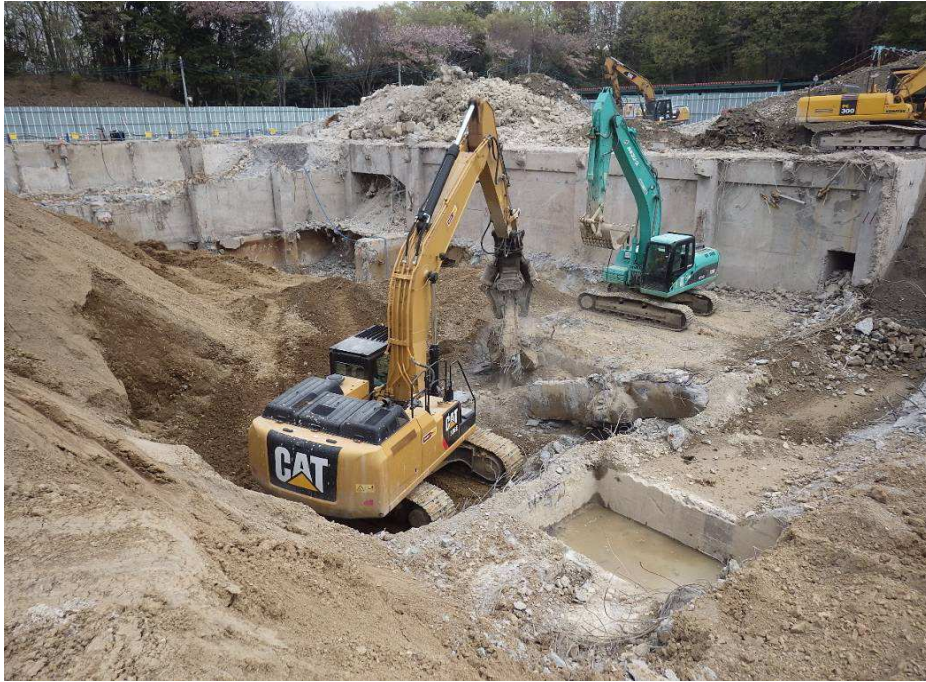
また、床下に埋まっている鉄筋コンクリートの地中梁や基礎があるので、こちらは周囲の土砂を掘削しながら解体を進めました。

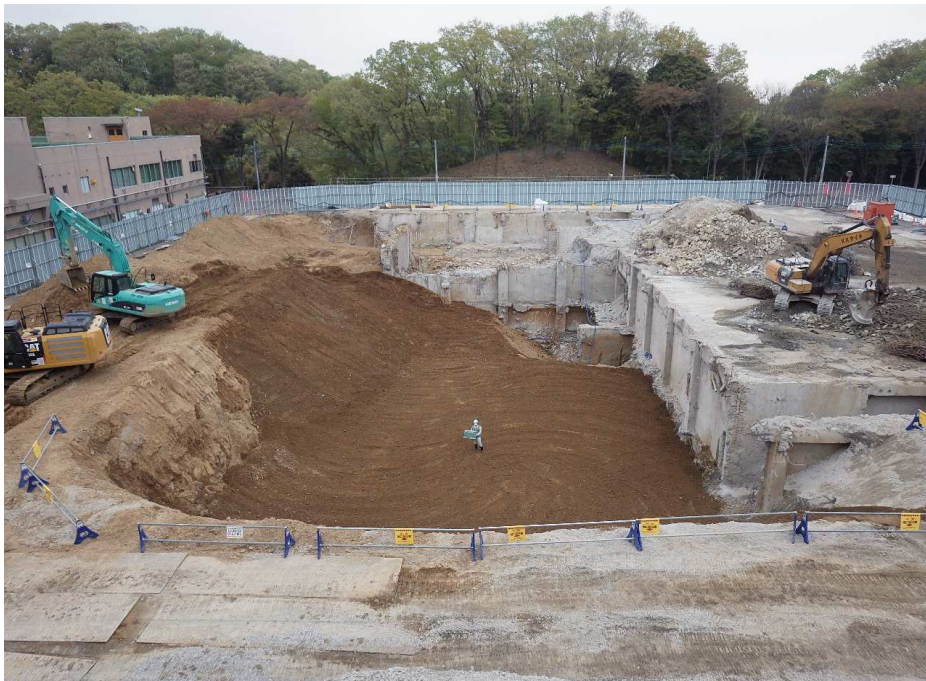
下の写真は、地下1階部分の約3分の2について解体が完了した状況です。解体が完了した部分について、市監督員の立会い確認を実施しました。
