土壌汚染情報公開台帳（基準不適合台帳）

( 案件No. 6-2 )

東京都八王子市小宮町敷地における土壌汚染状況調査

## 添付書類 5. 施工方法を明らかにした平面図・断面図

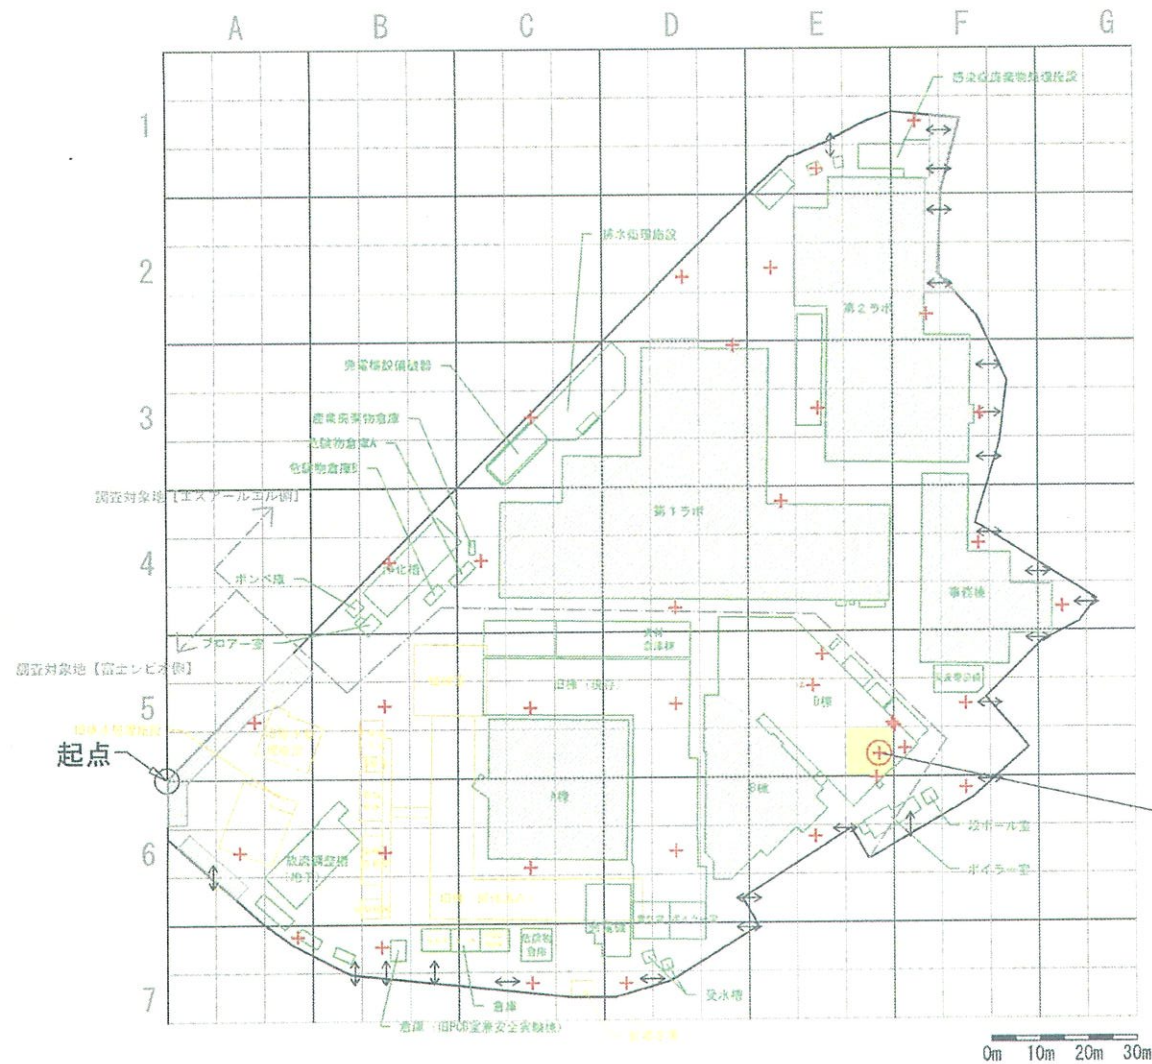
巻末図-29

土壌ガス調査の結果、調査対象地【富士レビオ側】の E5-9 地点でトリクロロエチレンが検出された。濃度は 0.1volppm であった。その他の調査対象物質については、調査を実施したすべての区画において土壌ガスは検出されなかった。

ボーリング調査の結果、調査対象地【富士レビオ側】の E5-9 において採取したすべての試料についてトリクロロエチレン及びその分解生成物の土壌溶出量基準に適合していた。

地下水調査の結果、調査対象地【富士レビオ側】の E5-9 においてトリクロロエチレン及びその分解生成物の地下水基準に適合していた。

表層調査結果図及びボーリング調査・地下水調査地点図  
(トリクロロエチレン及びその分解生成物)

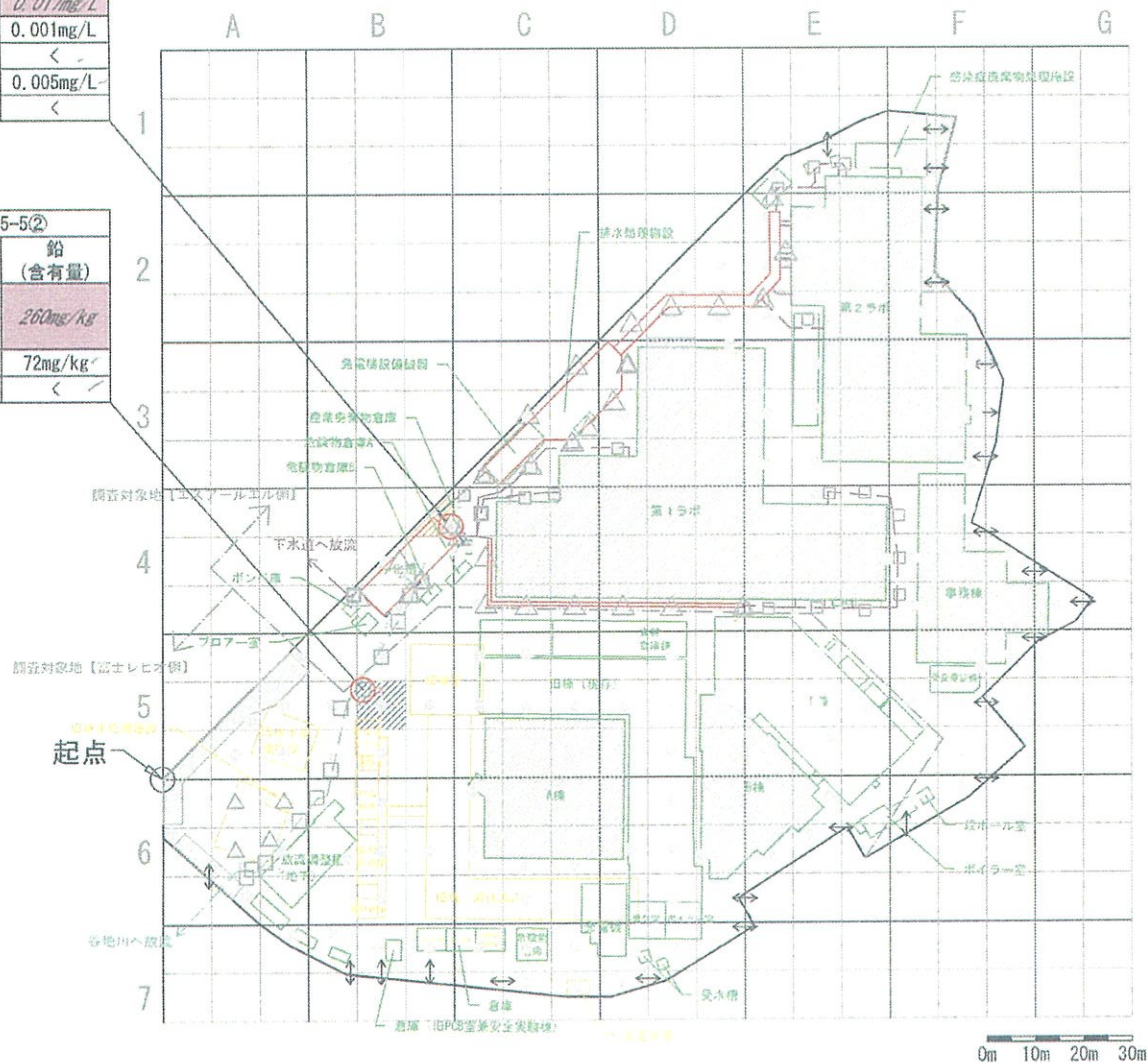
巻末図-3

ボーリング調査の結果、B4-3 の深度 1.0m 及び 2.0m で鉛（溶出量）の基準に適合していた。

また、B5-5②の深度 2.0m 及び 3.0m で鉛（含有量）の基準に適合していた。

その後、B4-3 の深度 0.6m で基準不適合の深度絞り込み分析を実施し、鉛（溶出量）の基準に適合していた。

地下水調査の結果、B4-3 の地下水試料について、鉛の地下水基準に適合していた。

深度範囲確認調査結果図 (鉛)
