要措置区域台帳（区域指定解除により消除）

八王子市

| 整理番号 | 整-27-1 | 指定年月日・指定番号 | 平成27年9月16日・要-6 | 所在地 | 八王子市左入町52-1の一部、54-1の一部 | |

東京日野自動車株式会社八王子支店における土壌汚染状況調査 (概況調査)

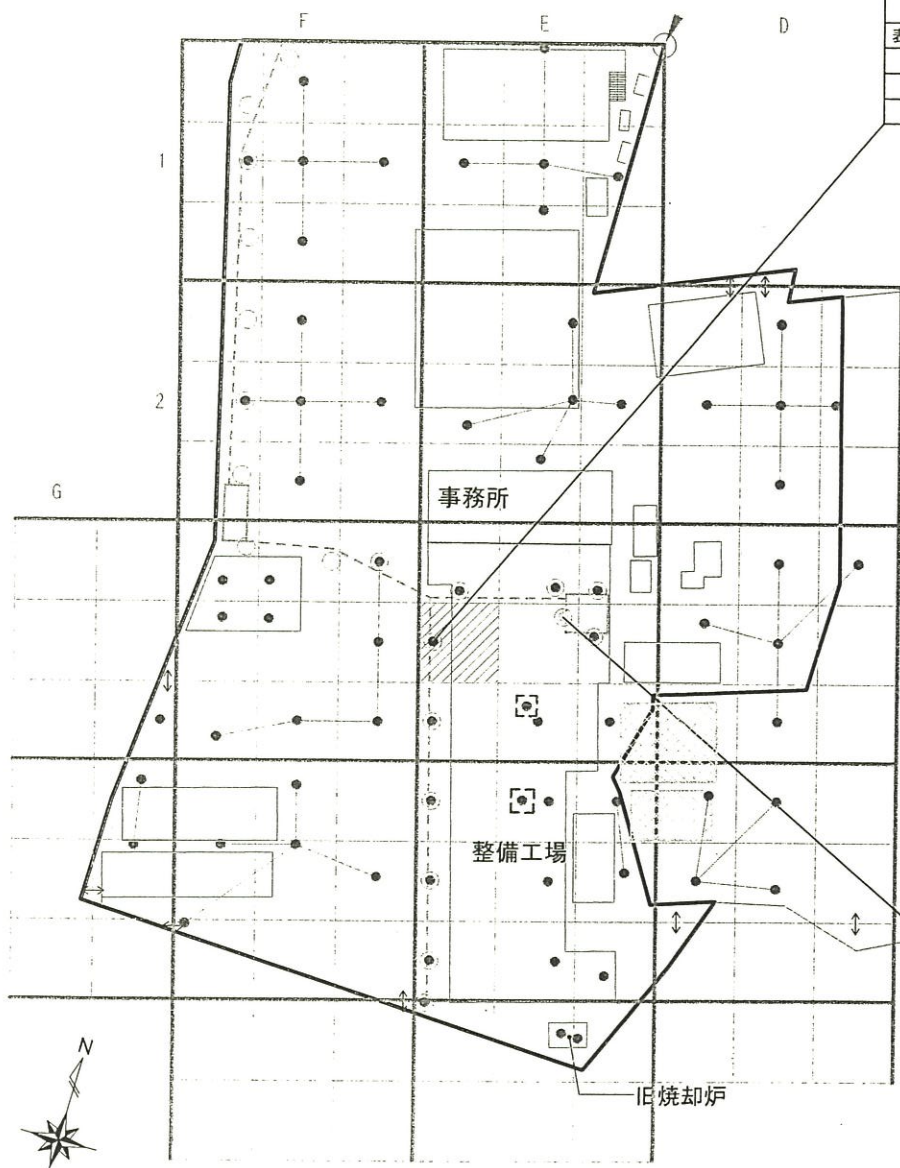
| E3-4 | |
| 鉛 | |
| 深 度 | 含有量<br>(mg/kg) |
| 表層 (0~0.5m) | 160 |
| 0.6m | 27 |
| 1.0m | 19 |
| 2.0m | 16 |

【表層土壌調査】

【10mボーリング調査地点】

- 鉛 (含有量) 1地点  
六価クロム (溶出量) 1地点

【基準不適合単位区画】

鉛 (含有量)  
含有量基準：150mg/kg以下

六価クロム (溶出量)  
溶出量基準：0.05mg/L以下

赤字値：基準不適合を示す。  
斜体：既往調査結果を示す。

| E3-5 | |
| 六価クロム | |
| 深 度 | 溶出量<br>(mg/L) |
| 表層 (0~0.5m) | 0.19 |
| 0.6m | 0.12 |
| 1.0m | < |
| 2.0m | < |
| 地下水 | < |
